# SCHEDA

<b>OGT - OGGETTO</b>	
OGTD - Definizione tipologica	villa

PVCS - Stato	ITALIA
PVCR - Regione	Sardegna
PVCP - Provincia	SU
PVCC - Comune	Dolianova
PVCI - Indirizzo	Corso Repubblica, 38

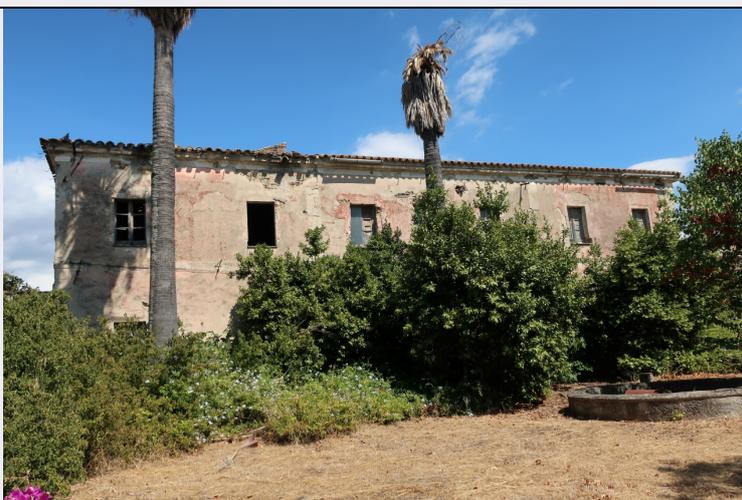
Pianta rettangolare, prospetto principale con porta d'accesso riquadrata a spigoli superiori arrotondati, coronata da architrave emergente tre finestre rettangolari a destra, e tre a sinistra, con tracce di riquadratura asportata. Cornice marcapiano, sette finestre rettangolari corrispondenti alle aperture del piano terra e al primo piano. Cornicione di coronamento.
