# SCHEDA

<b>OGTD - Definizione tipologica</b>	cappella
<b>OGTQ - Qualificazione</b>	privata, sconsacrata
<b>OGTN - Denominazione</b>	Chiesa di Santa Greca (forse Madonna del Carmine)
<b>OGA - ALTRA DENOMINAZIONE</b>	
<b>OGAG - Genere denominazione</b>	sconosciuto
<b>OGAD - Denominazione</b>	Madonna del Carmine
<b>LC - LOCALIZZAZIONE GEOGRAFICO-AMMINISTRATIVA</b>	
<b>PVC - LOCALIZZAZIONE GEOGRAFICO-AMMINISTRATIVA</b>	
<b>PVCS - Stato</b>	ITALIA
<b>PVCR - Regione</b>	Sardegna
<b>PVCP - Provincia</b>	SU
<b>PVCC - Comune</b>	Lunamatrona
<b>PVCI - Indirizzo</b>	vico Regina Margherita, 8
<b>PVCV - Altre vie di comunicazione</b>	La cappella si trova all'interno di una proprietà privata in località Santa Greca
<b>CS - LOCALIZZAZIONE CATASTALE</b>	
<b>CTL - Tipo di localizzazione</b>	localizzazione fisica
<b>CTS - LOCALIZZAZIONE CATASTALE</b>	
<b>CTSC - Comune</b>	Lunamatrona
<b>CTSF - Foglio/Data</b>	6
<b>GP - GEOREFERENZIAZIONE TRAMITE PUNTO</b>

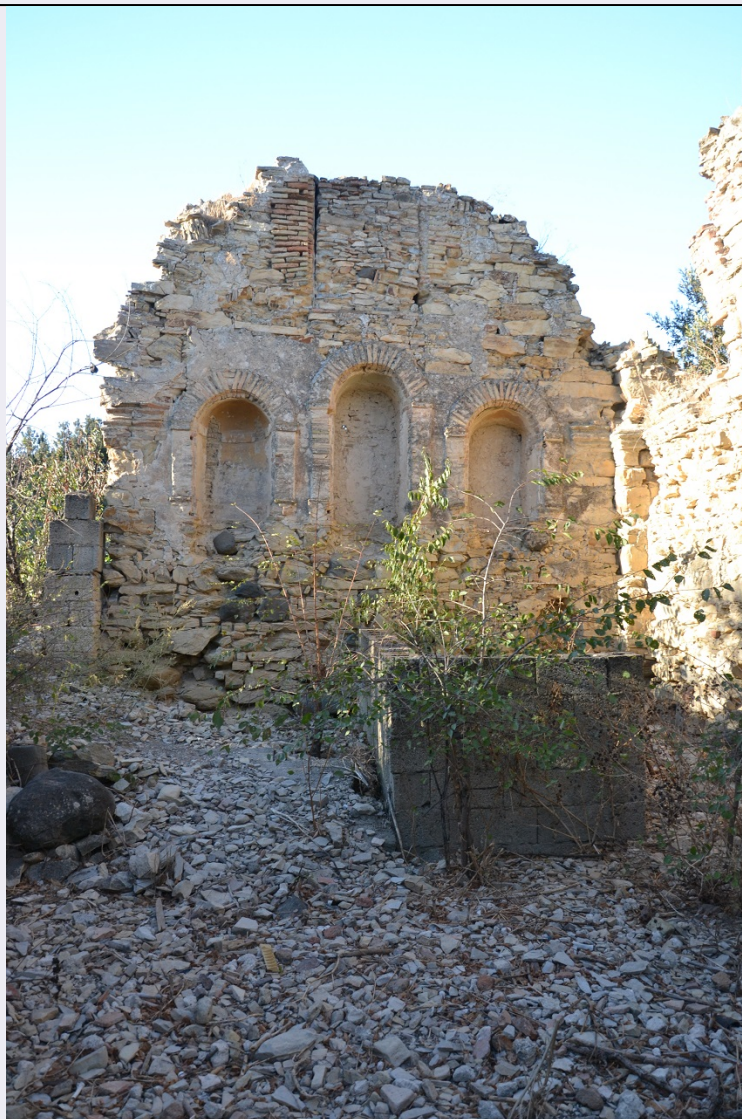
<b>PN - PIANTA</b>	
<b>PNT - PIANTA</b>	
<b>PNTS - Schema</b>	ad aula
<b>PNTF - Forma</b>	rettangolare
<b>SV - STRUTTURE VERTICALI</b>	
<b>SVC - TECNICA COSTRUTTIVA</b>	
<b>SVCT - Tipo di struttura</b>	parete
<b>SVCC - Genere</b>	in muratura
<b>SVCQ - Qualificazione del genere</b>	a sacco
<b>SVCM - Materiali</b>	pietrame
<b>CP - COPERTURE</b>	
<b>CPF - CONFIGURAZIONE ESTERNA</b>	
<b>CPFG - Genere</b>	distrutta

<b>CPFF - Forma</b>	a botte
<b>CPC - STRUTTURA E TECNICA</b>	
<b>CPCT - Struttura primaria</b>	travatura su archi
<b>PV - PAVIMENTI E PAVIMENTAZIONI</b>	
<b>PVM - PAVIMENTI E PAVIMENTAZIONI</b>	
<b>PVMG - Genere</b>	in terra battuta
<b>DE - ELEMENTI DECORATIVI</b>	
<b>DEC - ELEMENTI DECORATIVI</b>	
<b>DECU - Ubicazione</b>	prospetto principale
<b>DECL - Collocazione</b>	esterna
<b>DECT - Tipo</b>	cornice
<b>DECM - Materiali</b>	trachite
<b>DEC - ELEMENTI DECORATIVI</b>	
<b>DECL - Collocazione</b>	interna
<b>DECT - Tipo</b>	cornice
<b>DECM - Materiali</b>	mattoni
<b>DECM - Materiali</b>	intonaco
<b>DEC - ELEMENTI DECORATIVI</b>	
<b>DECL - Collocazione</b>	interna
<b>DECT - Tipo</b>	lesena
<b>DECM - Materiali</b>	mattoni
<b>DECM - Materiali</b>	intonaco
<b>LI - ISCRIZIONI, LAPIDI, STEMMI</b>	
<b>LSI - ISCRIZIONI, LAPIDI, STEMMI</b>	
<b>LSIG - Genere</b>	lapide
<b>LSIT - Tipo</b>	iscrizione parzialmente leggibile su una lapide di un'architrave

<b>LSII - Trascrizione testo</b>	Giovannis - Francesco Secchi - pubblico Notaio(...)/ SMNPIP(...)/ Hoc opus artigiano Antioco Manca(...)/ sarde die 1684
<b>CO - CONSERVAZIONE</b>	
<b>STC - STATO DI CONSERVAZIONE</b>	
<b>STCR - Riferimento alla parte</b>	strutture murarie
<b>STCC - Stato di conservazione</b>	pessimo
<b>STC - STATO DI CONSERVAZIONE</b>	
<b>STCR - Riferimento alla parte</b>	coperture
<b>STCC - Stato di conservazione</b>	rudere
<b>STC - STATO DI CONSERVAZIONE</b>	
<b>STCR - Riferimento alla parte</b>	volte
<b>STCC - Stato di conservazione</b>	rudere
