# SCHEDA

OGTD - Definizione tipologica	chiesa
OGTQ - Qualificazione	parrocchiale
OGTN - Denominazione	Chiesa di Sant'Anna

<b>PVCC - Comune</b>	Selegas
<b>PVCI - Indirizzo</b>	Piazza Chiesa, s.n.c.
<b>CS - LOCALIZZAZIONE CATASTALE</b>	
<b>CTL - Tipo di localizzazione</b>	localizzazione fisica
<b>CTS - LOCALIZZAZIONE CATASTALE</b>	
<b>CTSC - Comune</b>	Selegas
<b>CTSF - Foglio/Data</b>	13
<b>CTSN - Particelle</b>	B
<b>GP - GEOREFERENZIAZIONE TRAMITE PUNTO</b>	
<b>GPI - Identificativo Punto</b>	2
<b>GPL - Tipo di localizzazione</b>	localizzazione fisica
<b>GPD - DESCRIZIONE DEL PUNTO</b>	
<b>GPDP - PUNTO</b>	
<b>GPDPX - Coordinata X</b>	9.103331
<b>GPDPY - Coordinata Y</b>	39.568933
<b>GPM - Metodo di georeferenziazione</b>	punto esatto
<b>GPT - Tecnica di georeferenziazione</b>	rilievo da foto aerea con sopralluogo
<b>GPP - Proiezione e Sistema di riferimento</b>	WGS84
<b>GPB - BASE DI RIFERIMENTO</b>	
<b>GPBB - Descrizione sintetica</b>	google maps
<b>GPBT - Data</b>	2020
<b>AU - DEFINIZIONE CULTURALE</b>	
<b>ATB - AMBITO CULTURALE</b>

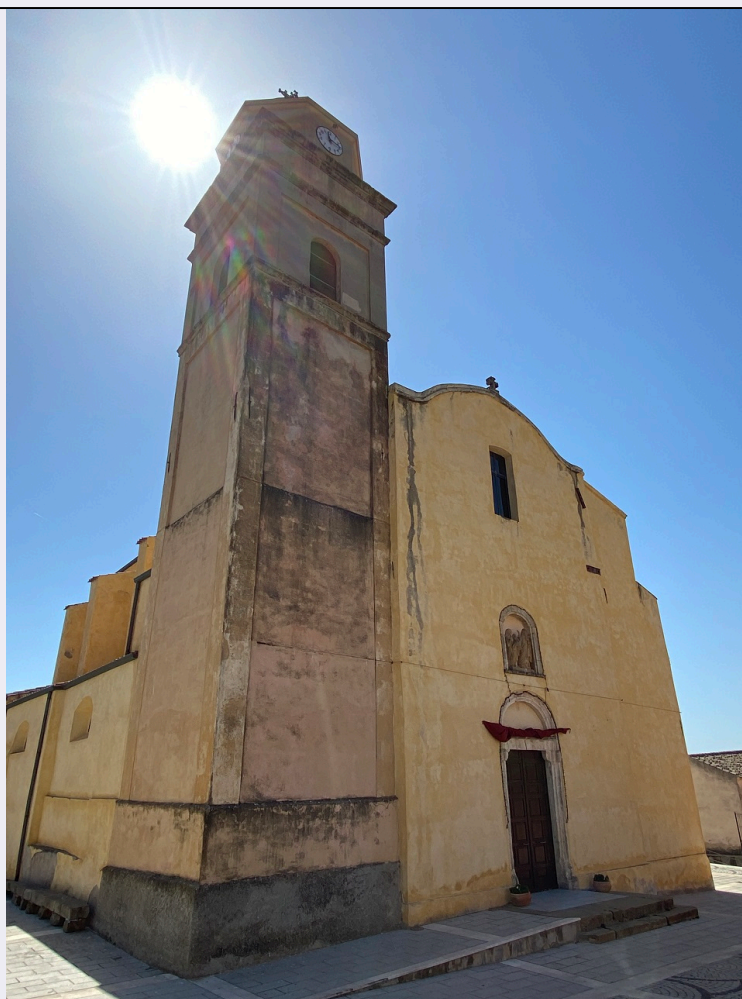
La chiesa di S. Anna è realizzata secondo uno schema planimetrico a navata unica con sette cappelle laterali (più precisamente quattro sul lato sinistro e tre su quello destro). Sul fondo della Chiesa, con un arco trionfale a sesto acuto, si apre una grande abside quadrata coperta con una volta stellare nervata a gemme pendule costruita con conci di pietra regolari e ben lavorati. La navata è coperta per tutta la sua lunghezza da una volta a botte a sezione semicircolare irrigidita da sottarchi impostati su lesene disposte fra gli spazi murari posti fra archi delle cappelle contigue. Su queste lesene “poggia” un'alta cornice modanata che marca la linea di imposta della volta a botte e che converge, su ambo i lati, verso il punto di fuga costituito dall'altare marmoreo barocco costruendo l'ossatura prospettica dello spazio interno. Le cappelle laterali si aprono volta per volta sulla navata con archi differenti che vanno dal semplice arco a tutto sesto privo di qualunque modanatura all'arco ribassato con intradosso e spalle completamente modanate ed intagliate. Lo spazio interno è completamente decorato, sia sulla volta che sulle pareti e sia all'interno delle cappelle, con affreschi di buona mano a disegni naturalistici e geometrici privi di qualsiasi rappresentazione figurativa. All'esterno il volume si presenta invece molto semplice con paramenti lisci rivestiti da un uniforme intonaco chiaro.
