# SCHEDA

OGTD - Definizione tipologica	chiesa
OGTN - Denominazione	Resti della chiesa romanica di Santa Maria

PVCS - Stato	ITALIA
PVCR - Regione	Sardegna
PVCP - Provincia	SU
PVCC - Comune	Lunamatrona
PVCI - Indirizzo	via Santa Maria, s.n.c.

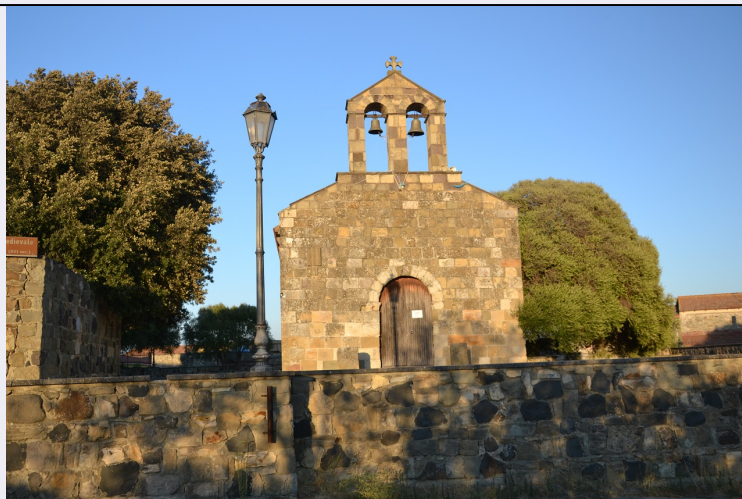
L'impianto planimetrico è rettangolare, presenta due ingressi uno nel prospetto frontale e uno nel lato destro, in corrispondenza della parte terminale. La dimensione prevalente è quella della profondità. La parte posteriore sinistra è crollata come pure l'angolo posteriore sinistro, infatti del prospetto corto posteriore oggi rimane solo una piccola parte. All'interno non sono presenti piedritti, né murature di irrigidimento, il che fa supporre che la Chiesa possedesse una copertura a travatura lignea, secondo lo schema abituale nelle Chiese coeve e della stessa zona. I conci del prospetto frontale sono lavorati a squadra, con una maggiore attenzione e cura per le pietre dell'ingresso in cui gli stipiti e l'arco sono fondamentalmente e proporzionalmente

legati agli altri conci. Diversamente dal prospetto laterale nel quale il taglio dimensionale dei conci dell'ingresso si differenzia con notevole evidenza dal resto dell'armatura muraria in cui è inserita; infatti le murature laterali sono, secondo l'uso del periodo in pietra non squadrata del tipo a sacco con una chiara e ben visibile stratificazione orizzontale. La facciata dell'edificio era probabilmente del tipo a capanna con la parte superiore sormontata da un campanile a vela, oggi completamente sparito. La Chiesa doveva essere originariamente alla periferia del paese, in quanto oggi esclusa dal centro storico, ma inglobata nella zona di espansione. Altra osservazione è che la Chiesa dista dalla strada cinque sei metri ed è sollevata rispetto al piano stradale di circa un metro.
