# SCHEDA

OGTD - Definizione tipologica	casa
OGTQ - Qualificazione	privata, a corte
OGTN - Denominazione	Abitazione e rustici

PVCS - Stato	ITALIA
PVCR - Regione	Sardegna
PVCP - Provincia	SU
PVCC - Comune	Lunamatrona
PVCL - Località	Santa Greca
PVCI - Indirizzo	via Sicilia, 15

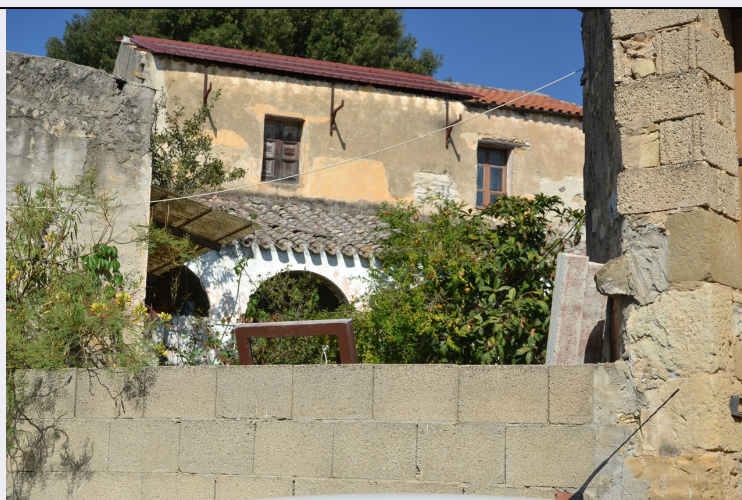
impiegato per la costruzione alla base è di roccia locale, mentre superiormente si innalza con regolari file di mattoni crudi "ladiri". Oltrepasato il portone si accede nel vasto spazio antistante alla casa e ai rustici, "Sa Prazza". Addossato alla facciata della casa è il loggiato "Sa Lolla". Le stanze risultano tutte comunicanti con una porta direttamente nel loggiato. Nessun vano ha disposizione o caratteristiche tali da consentire su di sé l'accentramento o almeno la polarizzazione della vita della casa. I vani risultano giustapposti lungo lo stesso asse e su due file. Dal loggiato attraverso uno stretto corridoio si accede alla seconda fila di vani utilizzati prevalentemente come magazzini a parte la stanza che distribuisce il percorso dall'andito suddetto ai magazzini e al cortile retrostante. Questa stanza ha infatti la caratteristica di avere la volta controsoffittata "a botte", controsoffittatura ottenuta con incannucciati e malta e che denoterebbe una certa particolarità nell'uso di questo vano, oggi difficilmente leggibile principalmente a causa delle modificazioni operate principalmente durante la conduzione dei carabinieri che utilizzarono il vano in questione come cella. La presenza del soffitto a botte "Bovida", farebbe presumere comunque l'utilizzazione del vano come stanza da letto degli sposi, ma ricerche più accurate sono ancora tutte da fare. La cucina è in posizione laterale a sinistra della lolla, disposta quindi sopravento rispetto agli altri vani. La corte è chiusa sugli altri due lati dai rustici, mentre alla corte e alla campagna retrostante si accede tramite un sentiero laterale alla casa stessa affiancato da un'altra schiera di rustici connessi con l'abitazione.

<b>SVCT - Tipo di struttura</b>	parete
<b>SVCC - Genere</b>	in muratura
<b>SVCM - Materiali</b>	terra cruda
<b>SVCM - Materiali</b>	pietra

<b>SOEC - Tecnica costruttiva</b>	cameracanna
<b>SOEC - Tecnica costruttiva</b>	tavolato

<b>CPMT - Tipo</b>	coppi
--------------------	-------

<b>STCC - Stato di conservazione</b>	mediocre
--------------------------------------	----------
