SCHEDA

OGT - OGGETTO	
OGTD - Definizione tipologica	casa
OGTQ - Qualificazione	padronale

PVCS - Stato	ITALIA
PVCR - Regione	Sardegna
PVCP - Provincia	CA
PVCC - Comune	Selargius
PVCI - Indirizzo	Piazza Maria Vergine Assunta, 1
PVCA	Piazza Maria Vergine Assunta, 2-3-4-5

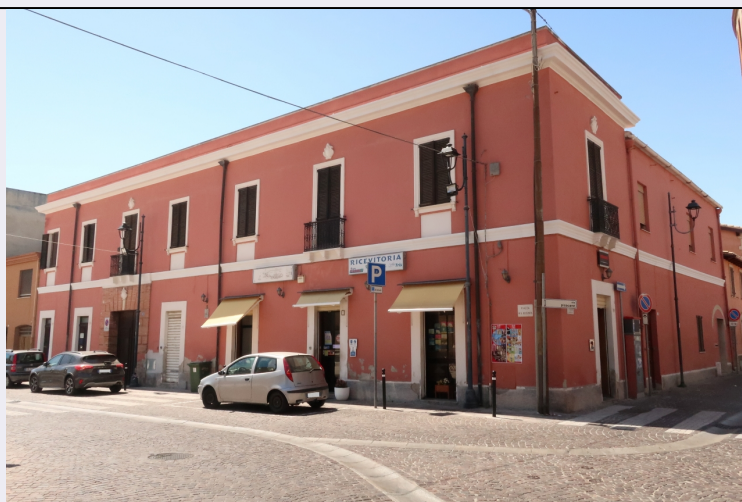
La casa si articola su due piani ed è costituita da un unico corpo ad "L" che racchiude un cortile di forma regolare. Ha due prospetti; uno, quello principale, sulla piazza M.V. Assunta, frontistante la Chiesa parrocchiale; l'altro, di minor importanza, sulla via Pisacane. Entrambi sono estremamente sobri, ad intonaco grezzo, (alcune parti in mattone a vista) e con semplici aperture riquadrate da cornici in conglomerato cementizio leggermente decorato. Il prospetto sulla via M.V. Assunta si caratterizza, oltre per le aperture descritte sopra, anche per due balconcini in ferro battuto sorretti da mensole poste ad altezza del marcapiano fortemente evidenziato; quali, insieme a quest'ultimo e ad un finto cornicione che sovrasta le due facciate, costituiscono gli unici elementi degni di nota. Il finto cornicione ha alle estremità laterali due volute emergenti dall'intonaco, le quali contribuiscono ad arricchire la facciata. Il prospetto sulla via Pisacane, l'unico elemento interessante è un altro balconcino della stessa fattura di quelli descritti.
