# SCHEDA

OGTD - Definizione tipologica	fortezza
-------------------------------	----------

OGAG - Genere denominazione	sconosciuto
OGAD - Denominazione	Fortino Sabauda

OGAG - Genere denominazione	sconosciuto
OGAD - Denominazione	Forte de Su Pisu

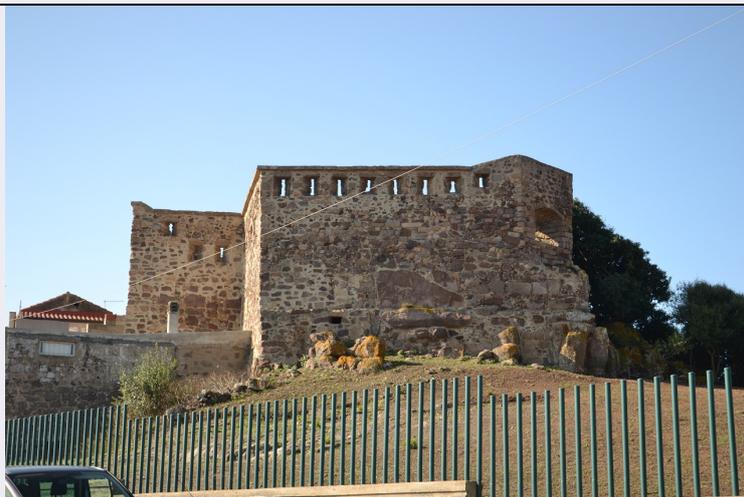
L'edificio è situato nell'apice roccioso del colle che predomina l'abitato di Sant'Antioco e guarda a est la laguna e a ovest le campagne. La pianta pressoché quadrata ha nello spigolo sud-est uno spiazzo che funge da torretta con dei gradini che portano al piano sottostante attraverso camminamenti a più livelli. Sotto detto spiazzo ci sono due ambienti chiusi voltati a botte in pietra locale che hanno l'ingresso nella piazza d'armi. Erano ambienti che servivano come deposito armi e munizioni. La piazza non ha uno stesso livello ma va crescendo dall'ingresso verso il fondo. Questa è pure divisa a metà da un muro uguale a quelli perimetrali ed ha, addossato ad essa un'altra celletta sempre voltata a botte, che presenta un ingresso a nord e una finestrella a ovest. Sotto la piazza, antistante l'ingresso, vi è un ambiente, anch'esso voltato a botte, che fungeva da cisterna ed aveva la bocchetta dell'acqua nel punto più basso della piazza: ecco giustificata la pendenza. I muri esterni presentano una ghirlanda di feritoie che, strombate all'esterno corrono per tutto il perimetro della fortezza. Lo spigolo nord-est è smussato per accogliere un'apertura arcata in pietra per l'alloggiamento del cannone; così pure nel muro a sud è presente detta arcata. La pavimentazione è in lastroni di pietra. La muratura è confezionata in pietra faccia a vista e malta di calce. Non è presente nessuna copertura tranne gli ambienti summenzionati voltati a botte.
