SCHEDA

OGT - OGGETTO	
OGTD - Definizione	modellino architettonico
SGT - SOGGETTO	
SGTI - Identificazione	tribuna della cupola di S. Maria del Fiore

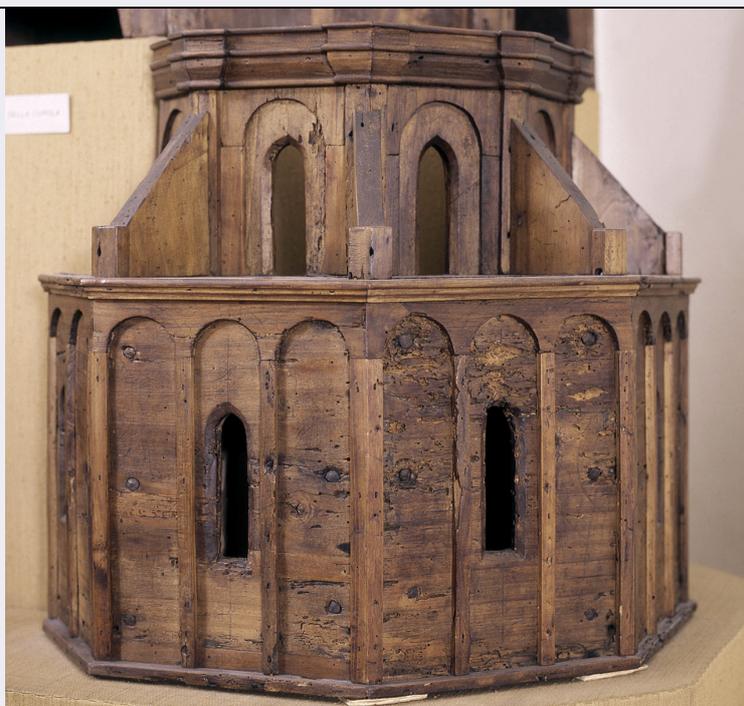
STCC - Stato di conservazione	mediocre
STCS - Indicazioni specifiche	infestazioni, mancanze

DESO - Indicazioni sull'oggetto	Esedra poligonale, arcate cieche, strombature, finestre ogivali, contrafforti, cornicione.
DESI - Codifica Iconclass	NR (recupero pregresso)
DESS - Indicazioni sul soggetto	NR (recupero pregresso)

duomo, il March ini propende a credere che si tratti di una versione definitiva che venne ordinata nel 1429. Dopo il restauro sono andate perdute tracce di colore, stuccature e la coperta di chiodi.
