SCHEDA

OGTD - Definizione tipologica	albergo
OGTQ - Qualificazione	marino
OGTN - Denominazione	Hotel Italia (ex)

PVCS - Stato	ITALIA
PVCR - Regione	Campania
PVCP - Provincia	NA
PVCC - Comune	Casamicciola Terme
PVCI - Indirizzo	via Salvatore Girardi, 49
PVE - Diocesi	ISCHIA

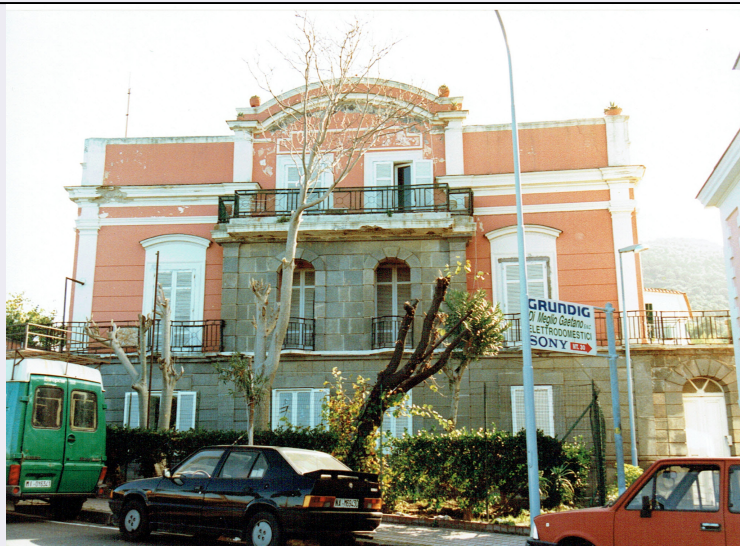
IST - Configurazione strutturale primaria	Edificio in muratura continua con solai.
--	--

SVCU - Ubicazione	intero bene
SVCT - Tipo di struttura	parete
SVCC - Genere	in muratura
SVCQ - Qualificazione del genere	continua
SVCM - Materiali	tufo

STCR - Riferimento alla parte	coperture
STCC - Stato di conservazione	cattivo
STCO - Indicazioni specifiche	All'interno sono presenti infiltrazioni di umidità.

STCR - Riferimento alla parte	paramenti
STCC - Stato di conservazione	cattivo
STCO - Indicazioni specifiche	L'intonaco dei balconi è caduto lasciando scoperto il ferro.

STCR - Riferimento alla parte	decorazioni
STCC - Stato di conservazione	danno lieve
STCO - Indicazioni specifiche	I cornicioni presentano evidenti segni di corrosione.
US - UTILIZZAZIONI	
USA - USO ATTUALE	
USAR - Riferimento alla parte	intero bene
USAD - Uso	asilo
USO - USO STORICO	
USOR - Riferimento alla parte	intero bene
USOC - Riferimento cronologico	destinazione originaria
USOD - Uso	albergo
TU - CONDIZIONE GIURIDICA E VINCOLI	
CDG - CONDIZIONE GIURIDICA	
CDGG - Indicazione generica	proprietà privata
STU - STRUMENTI URBANISTICI	
STUT - Strumenti in vigore	P.R.G.
DO - FONTI E DOCUMENTI DI RIFERIMENTO	
FTA - DOCUMENTAZIONE FOTOGRAFICA	
FTAX - Genere	documentazione allegata
FTAP - Tipo	positivo colore
FTAN - Codice identificativo	New_1605116539558
FTA - DOCUMENTAZIONE FOTOGRAFICA	
FTAX - Genere	documentazione allegata
FTAP - Tipo	positivo colore
FTAN - Codice identificativo	New_1605116576082
FTA - DOCUMENTAZIONE FOTOGRAFICA
