SCHEDA

OGTD - Definizione tipologica chiesa

OGTN - Denominazione Chiesa filiale di San Lorenzo

| PVCC - Comune | San Dorligo della Valle |

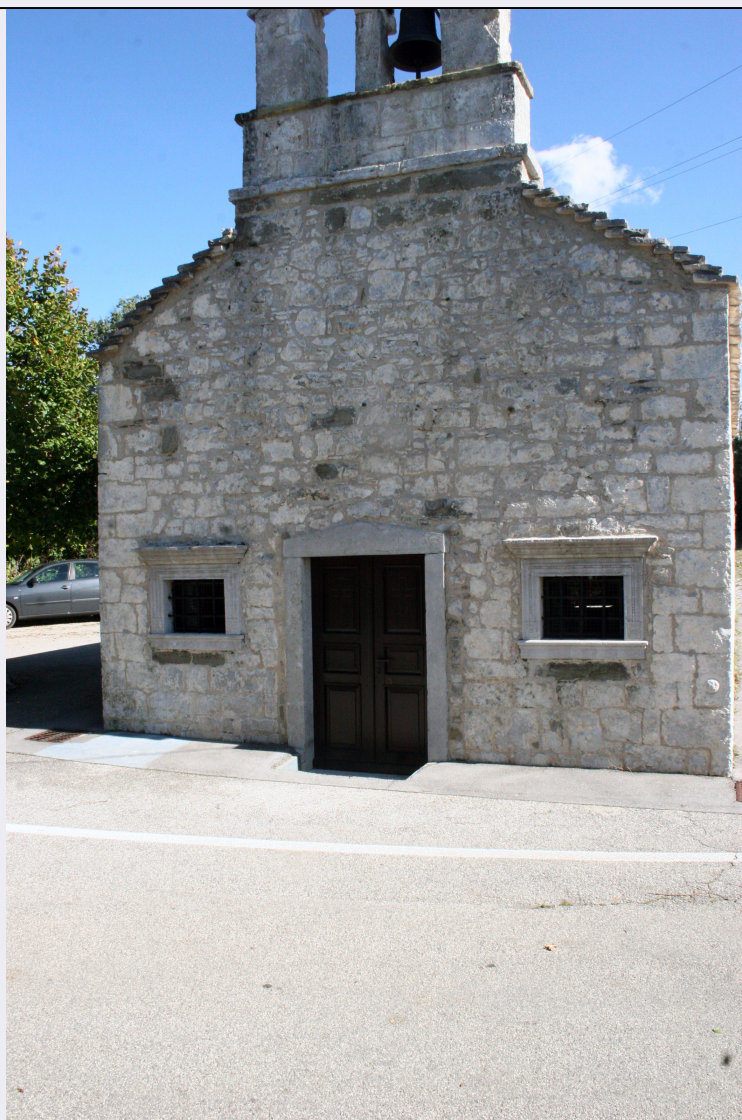
| IST - Configurazione strutturale primaria | Edificio in muratura continua in pietra, non intonacata. Copertura a falde in travi lignee e manto di copertura in scandole, in pietra. Campaniletto a vela in pietra calcarea a vista. |

| STCO - Indicazioni specifiche | L'edificio è stato oggetto di restauri recenti, successivi al sopralluogo del precedente catalogatore. Non si rilevano problematiche di conservazione. |

| RSTT - Tipo di intervento | L'edificio è stato oggetto di restauri recenti, successivi al sopralluogo del precedente catalogatore. Si rilevano: pulitura delle parti lapidee; revisione della copertura con sostituzione di alcune scandole e fissaggio delle stesse; rifacimento puntuale delle malte di allettamento. |
