# SCHEDA

OGTD - Definizione tipologica	casa
OGTQ - Qualificazione	privata
OGTN - Denominazione	Casa privata in Piazza Gaudenzio Ferrari, 24

<b>PVCC - Comune</b>	Valduggia
<b>PVCI - Indirizzo</b>	Piazza Gaudenzio Ferrari, 24
<b>CS - LOCALIZZAZIONE CATASTALE</b>	
<b>CTL - Tipo di localizzazione</b>	localizzazione fisica
<b>CTS - LOCALIZZAZIONE CATASTALE</b>	
<b>CTSC - Comune</b>	Valduggia
<b>CTSF - Foglio/Data</b>	catasto terreni-30
<b>GA - GEOREFERENZIAZIONE TRAMITE AREA</b>	
<b>GAI - Identificativo Area</b>	1
<b>GAL - Tipo di localizzazione</b>	localizzazione fisica
<b>GAD - DESCRIZIONE DEL POLIGONO</b>	
<b>GADP - PUNTO DEL POLIGONO</b>	
<b>GADPX - Coordinata X</b>	8.328398
<b>GADPY - Coordinata Y</b>	45.726585
<b>GADP - PUNTO DEL POLIGONO</b>	
<b>GADPX - Coordinata X</b>	8.32827
<b>GADPY - Coordinata Y</b>	45.72651
<b>GADP - PUNTO DEL POLIGONO</b>	
<b>GADPX - Coordinata X</b>	8.328404
<b>GADPY - Coordinata Y</b>	45.726442
<b>GADP - PUNTO DEL POLIGONO</b>	
<b>GADPX - Coordinata X</b>	8.328511
<b>GADPY - Coordinata Y</b>	45.726502
<b>GADP - PUNTO DEL POLIGONO</b>

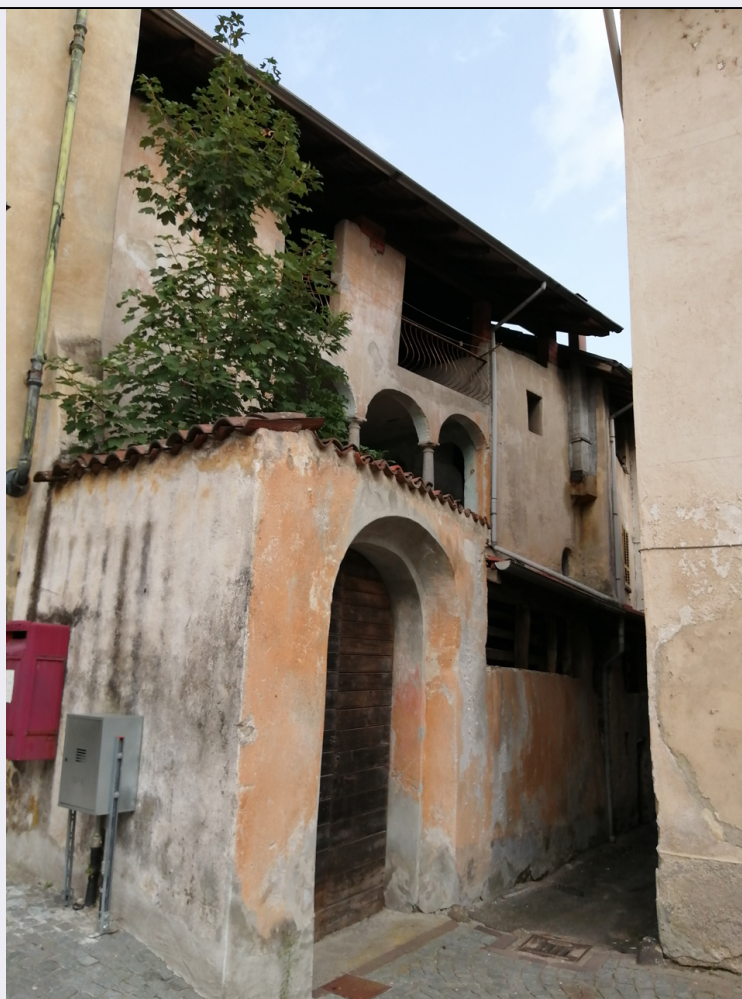
edificio a 3 piani f.t. a pianta rettangolare con cortile antistante protetto da muro e portone ligneo; al piano terra porticato con volte a crociera su colonna in granito; scala in testa al loggiato con volte a botte e a crociera; al primo piano loggiato con 3 colonne in granito; secondo piano a legnaia aperta e porzione chiusa abitativa; tetto a capanna in coppi

<b>STCC - Stato di conservazione</b>	mediocre
--------------------------------------	----------

<b>STCO - Indicazioni specifiche</b>	prospetti esterni con distacchi di intonaco e dilavamenti della superficie pittorica; serramenti e persiane lignee sul retro da ripristinare; porzioni di edificio paiono in disuso
--------------------------------------	---

<b>RSTT - Tipo di intervento</b>	manutenzioni nel tempo; tinteggiature; intonacatura a rustico su retro; rifacimento gronde e pluviali
----------------------------------	---
