# SCHEDA

<b>OGT - OGGETTO</b>	
OGTD - Definizione tipologica	casa
OGTQ - Qualificazione	privata
OGTN - Denominazione	Casa privata in Via Novara, 48

<b>PVC - LOCALIZZAZIONE GEOGRAFICO-AMMINISTRATIVA</b>	
PVCS - Stato	ITALIA
PVCR - Regione	Piemonte
PVCP - Provincia	NO
PVCC - Comune	Romagnano Sesia
PVCI - Indirizzo	Via Novara, 48
PVCA	Via Novara, 48, 50/ Vicoletto Baiardo, 1

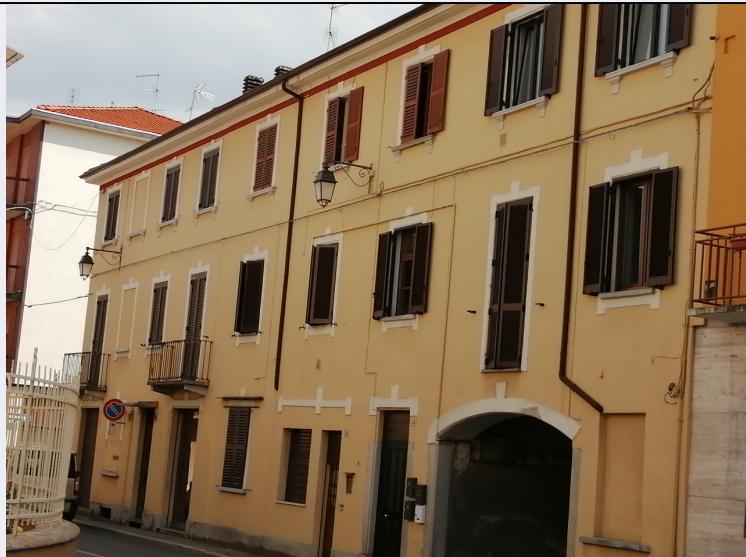
<b>STCR - Riferimento alla parte</b>	intero bene
<b>STCC - Stato di conservazione</b>	buono
<b>STCO - Indicazioni specifiche</b>	presenza di fenomeni di umidità di risalita su Via Novara; distacchi e infiltrazioni su passaggio voltato del Vicolo Baiardo; solette dei balconi su interno cortile necessitanti di intervento; tinteggiature buone
