SCHEDA

OGTD - Definizione tipologica casa

OGTN - Denominazione Casa privata in Via Lorenzo Bianchi, 19

PVCC - Comune	Romagnano Sesia
PVCI - Indirizzo	Via Lorenzo Bianchi, 19
CS - LOCALIZZAZIONE CATASTALE	
CTL - Tipo di localizzazione	localizzazione fisica
CTS - LOCALIZZAZIONE CATASTALE	
CTSC - Comune	Romagnano Sesia
CTSF - Foglio/Data	catasto terreni-20
GA - GEOREFERENZIAZIONE TRAMITE AREA	
GAI - Identificativo Area	1
GAL - Tipo di localizzazione	localizzazione fisica
GAD - DESCRIZIONE DEL POLIGONO	
GADP - PUNTO DEL POLIGONO	
GADPX - Coordinata X	8.384585
GADPY - Coordinata Y	45.633516
GADP - PUNTO DEL POLIGONO	
GADPX - Coordinata X	8.384505
GADPY - Coordinata Y	45.633565
GADP - PUNTO DEL POLIGONO	
GADPX - Coordinata X	8.384666
GADPY - Coordinata Y	45.633648
GADP - PUNTO DEL POLIGONO	
GADPX - Coordinata X	8.384714
GADPY - Coordinata Y	45.633587
GADP - PUNTO DEL POLIGONO	
GADPX - Coordinata X	8.384682
GADPY - Coordinata Y	45.633584
GADP - PUNTO DEL POLIGONO	
GADPX - Coordinata X	8.384639
GADPY - Coordinata Y	45.633554

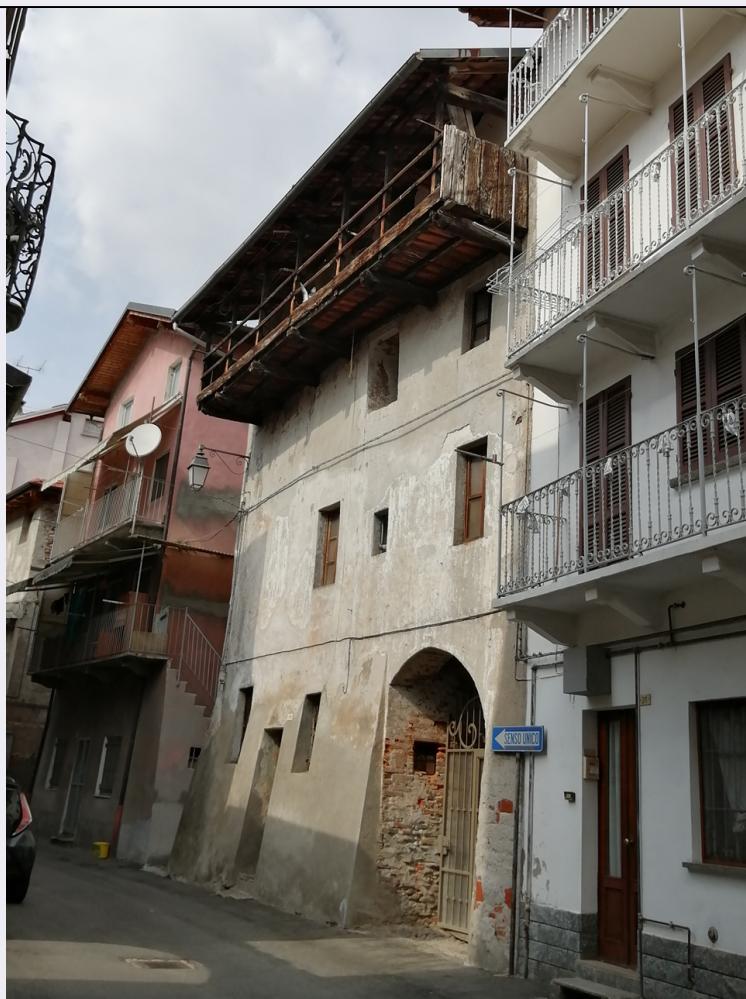
STCO - Indicazioni specifiche	segni evidenti di abbandono; aperture prive di serramenti; distacchi di intonaco; dilavamento superficie pittorica; umidità di risalita e fessurazioni; intradosso soletta balcone ligneo in avanzato stato di degrado; testimonianze dell'abbandono già nel 1975
--------------------------------------	---
