# SCHEDA

<b>OGT - OGGETTO</b>	
OGTD - Definizione tipologica	palazzo
OGTN - Denominazione	ex Casa del Balilla

PVCS - Stato	ITALIA
PVCR - Regione	Piemonte
PVCP - Provincia	VB
PVCC - Comune	Vogogna
PVCI - Indirizzo	Vicolo del Teatro, 5

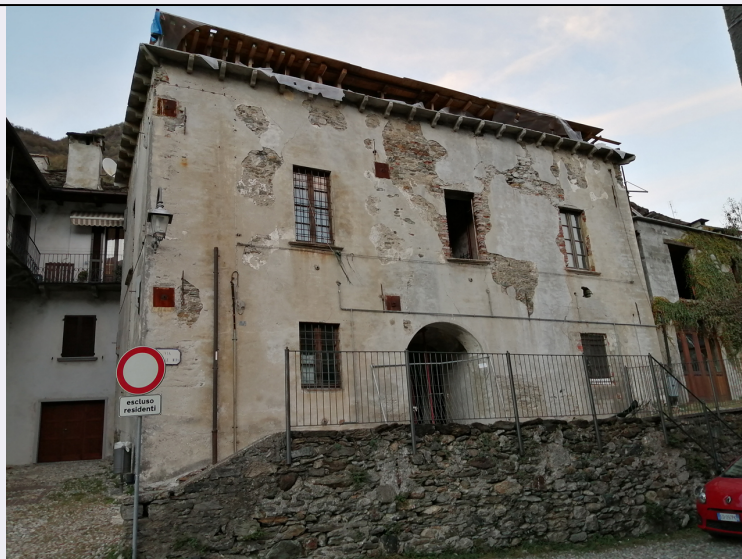
<b>STCC - Stato di conservazione</b>	pessimo
<b>STCO - Indicazioni specifiche</b>	passaggio voltato puntellato così come le volte interne visibili dalle aperture prive di serramenti; tetto in corso di rifacimento con sopraelevazione; fessurazioni importanti in facciata, tiranti metallici con ruggine; dilavamenti, distacchi di intonaco
<b>RS - RESTAURI</b>	
<b>RST - RESTAURI</b>	
<b>RSTR - Riferimento alla parte</b>	intero bene
<b>RSTI - Data inizio</b>	2019
<b>RSTT - Tipo di intervento</b>	messa in sicurezza con puntellamenti e recinzioni; sopraelevazione e rifacimento del tetto; intervento in corso ma il cantiere pare in stato di abbandono
<b>US - UTILIZZAZIONI</b>	
<b>USA - USO ATTUALE</b>	
<b>USAR - Riferimento alla parte</b>	intero bene
<b>USAD - Uso</b>	archivio
<b>USO - USO STORICO</b>	
<b>USOR - Riferimento alla parte</b>	intero bene
<b>USOD - Uso</b>	archivio
<b>USOD - Uso</b>	scuola
<b>USOD - Uso</b>	circolo
