SCHEDA

OGTD - Definizione tipologica negozio

OGTN - Denominazione Negozio Brusini

PVCR - Regione	Friuli-Venezia Giulia	
PVCP - Provincia	UD	
PVCC - Comune	Cividale del Friuli	
PVCL - Località	Cividale del Friuli	
PVCI - Indirizzo	via San Domenico, n. 18, 16, 14	
PVCA	Affaccio secondario su corte interna.	
PVE - Diocesi	UDINE	
CST - CENTRO STORICO		
CSTN - Numero d'ordine	01	
CSTD - Denominazione	Cividale del Friuli	
CSTA	capoluogo municipale	
ZUR - ZONA URBANA		
ZURN - Numero	02	
ZURD - Denominazione	Borgo San Domenico	
SET - SETTORE		
SETT - Tipo	SU	
SETN - Numero	001	
SETP - Numero nel settore	002	
CS - LOCALIZZAZIONE CATAST	ALE	
CTL - Tipo di localizzazione	localizzazione fisica	
CTS - LOCALIZZAZIONE CATASTALE		
CTSC - Comune	Cividale del Friuli	
CTSF - Foglio/Data	16, allegato A, sviluppo B	
LS - LOCALIZZAZIONE STORICA	A	
LST - Tipo di localizzazione	localizzazione fisica	
GP - GEOREFERENZIAZIONE TE	RAMITE PUNTO	
GPI - Identificativo Punto	1	
GPL - Tipo di localizzazione	localizzazione fisica

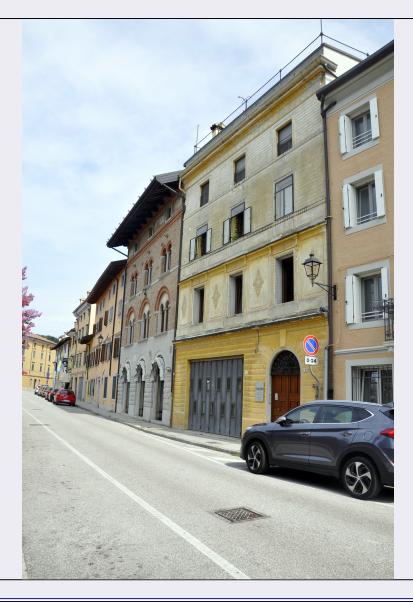
ATBR - Riferimento all'intervento	costruzione
ATBD - Denominazione	Edilizia signorile del Novecento
ATBM - Fonte dell'attribuzione	iscrizione
RE - NOTIZIE STORICHE	
REN - NOTIZIA	
RENR - Riferimento	prospetto
RENS - Notizia sintetica	completamento
REL - CRONOLOGIA, ESTREMO REMOTO	
RELS - Secolo	XX
RELI - Data	1951
RELX - Validità	ante
REV - CRONOLOGIA, ESTRE	MO RECENTE
REVS - Secolo	XX
REVI - Data	1951
REVX - Validità	ante
SI - SPAZI	
SII - SUDDIVISIONE INTERNA	
SIIR - Riferimento	intero bene
SIIO - Tipo di suddivisione	livelli continui
orizzontale	nvem conunui
orizzontale SIIN - Numero di piani	4
SIIN - Numero di piani IS - IMPIANTO STRUTTURALE IST - Configurazione strutturale primaria	
SIIN - Numero di piani IS - IMPIANTO STRUTTURALE IST - Configurazione strutturale primaria	L'edificio sorge all'interno del borgo consolidatosi nel Quattrocento, attorno al prolungamento di uno degli assi del nucleo del centro storico inserito in linea entro la cortina edilizia prospicente la strada. Giace in piano su una superficie di riporto. Orientamento del prospetto principale ad ovest. L'edificio ha muri portanti perimetrali, tetto con struttura lignea e manto di copertura in coppi in laterizio. L'interno completamente rifatto dopo il sisma del 1976. La costruzione è annessa a quella laterale. Sul retro magazzino annesso in cemento armato a coprire l'intero lotto. Volume unico di quattro piani fuori terra. La facciata in pietra e mattoni presenta tre archi al piano terra. Due livelli di bugnato. Bifore su due piani con arco decorato in laterizio e dipinto. Fasce marcapiano in pietra e cotto con inserti di fregi in cotto. Sottotetto decorato in cotto dipinto.
