SCHEDA

OGT - OGGETTO	
OGTD - Definizione tipologica	casa
OGTQ - Qualificazione	privata

PVCS - Stato	ITALIA
PVCR - Regione	Piemonte
PVCP - Provincia	TO
PVCC - Comune	Lanzo Torinese
PVCI - Indirizzo	Via San Giovanni Bosco, 32

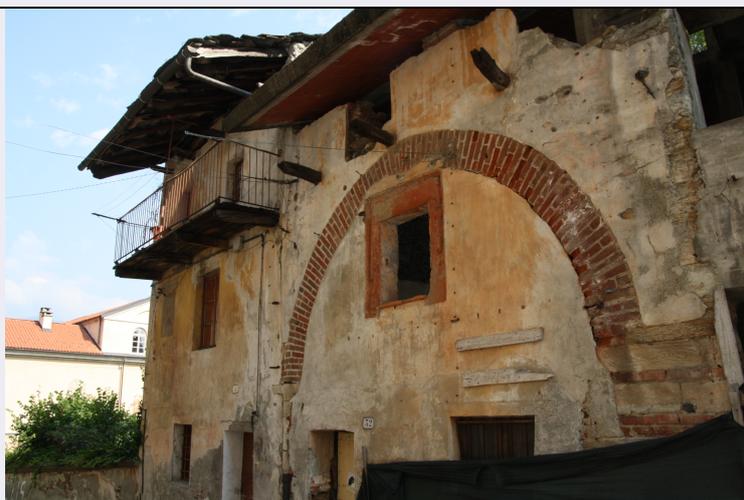
L'edificio compreso tra un altro simile al n.30 ed una "chinatan" che mette in comunicazione via delle Coste con via S. Giovanni Bosco, è a pianta rettangolare con due vani per piano ed un sottotetto praticabile. Il piano cantinato n. 32/A è accessibile da nord mentre risulta interrato lungo via S. Giovanni Bosco: è costituito da due vani censiti a catasto corrispondenti ad una stalla e con cantina. Sui prospetti nord due

balconi corrono lungo l'intera facciata: in cemento, rifatto, al piano terreno, in legno, alquanto diroccato, al secondo piano fuori terra. La facciata su via San Giovanni Bosco è intonacata: al piano terreno è un arco a sesto acuto con ghiera in cotto poggiante su due capitelli in pietra. Una finestra con cornice in cotto sagomato al disotto della chiave dell'arco sovrasta la porta di accesso, di taglio rettangolare leggermente centinata, ed una finestra con inferriata. Una apertura rettangolare è nel sottotetto. Tre mensole poste al di sopra dell'arco in cotto fanno presupporre l'esistenza di un balcone. la copertura è a due falde; un canale di gronda corre lungo via San Giovanni ed il pluviale è addossato al pilastro di sinistra dell'arco in cotto ogivato.
