# SCHEDA

OGT - OGGETTO	
OGTD - Definizione tipologica	chiesa
OGTN - Denominazione	Chiesa di S. Lucia

PVCS - Stato	ITALIA
PVCR - Regione	Marche
PVCP - Provincia	PU
PVCC - Comune	Fossombrone
PVCI - Indirizzo	Via Roma, s.n.c.

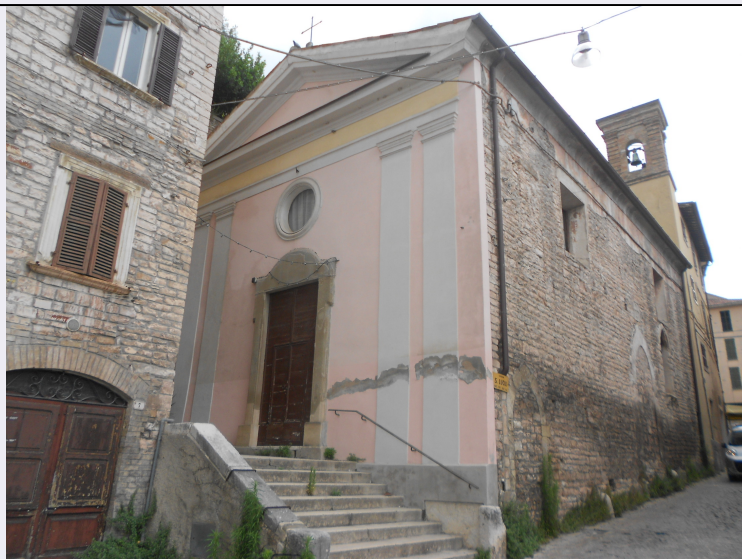
<b>IST - Configurazione strutturale primaria</b>	Edificio a pianta ad aula unica di forma rettangolare; strutture verticali in muratura portante continua in pietra; strutture orizzontali con capriate lignee a vista; copertura a tetto a due falde con coppi; campanile a base quadrata su lato posteriore destro
--	---

<b>STCR - Riferimento alla parte</b>	timpano
<b>STCC - Stato di conservazione</b>	cattivo
<b>STCO - Indicazioni specifiche</b>	sconnesso con elementi mancanti, pericolante

<b>STCR - Riferimento alla parte</b>	strutture murarie
<b>STCC - Stato di conservazione</b>	mediocre
<b>STCO - Indicazioni specifiche</b>	espulsione di blocchi di pietra, lievi lesioni
