# SCHEDA

OGTD - Definizione tipologica	palazzo
OGTQ - Qualificazione	gentilizio
OGTN - Denominazione	Palazzo Gioia

PVCS - Stato	ITALIA
PVCR - Regione	Puglia
PVCP - Provincia	BA
PVCC - Comune	Corato
PVCL - Località	CORATO
PVCI - Indirizzo	Largo Plebiscito
PVCA	Piazza Sedile
PVCA	Via Roma

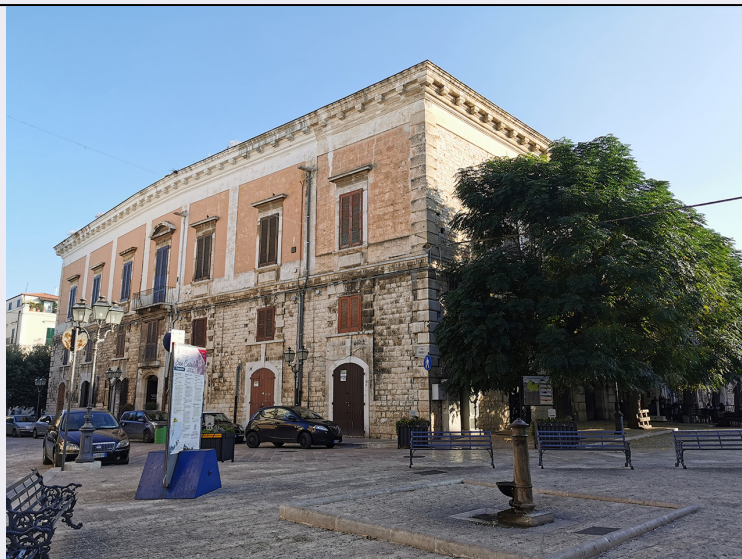
Il palazzo si articola su tre piani fuori terra, piano terra, piano ammezzato e piano nobile. Le facciate sono scandite da partizioni orizzontali secondo la seguente caratterizzazione: il basamento, costituito da piano terra e piano ammezzato, è rivestito da conci lapidei sbazzati su cui si aprono i portali e gli stipiti delle finestre costituiti da grosse bugne sovrapposte o dentelli, il piano nobile presenta una superficie intonacata ritmata da lesene lineari su cui risaltano le grandi finestre delimitate da ampie cornici arricchite da architravi e trabeazioni aggettanti. Unicamente sulle facciate prospicienti Largo Plebiscito si nota l'assenza delle lesene.
