# SCHEDA

OGTD - Definizione tipologica casa

<b>PVCR - Regione</b>	Piemonte
<b>PVCP - Provincia</b>	TO
<b>PVCC - Comune</b>	Moncalieri
<b>PVCI - Indirizzo</b>	Via San Martino, 3

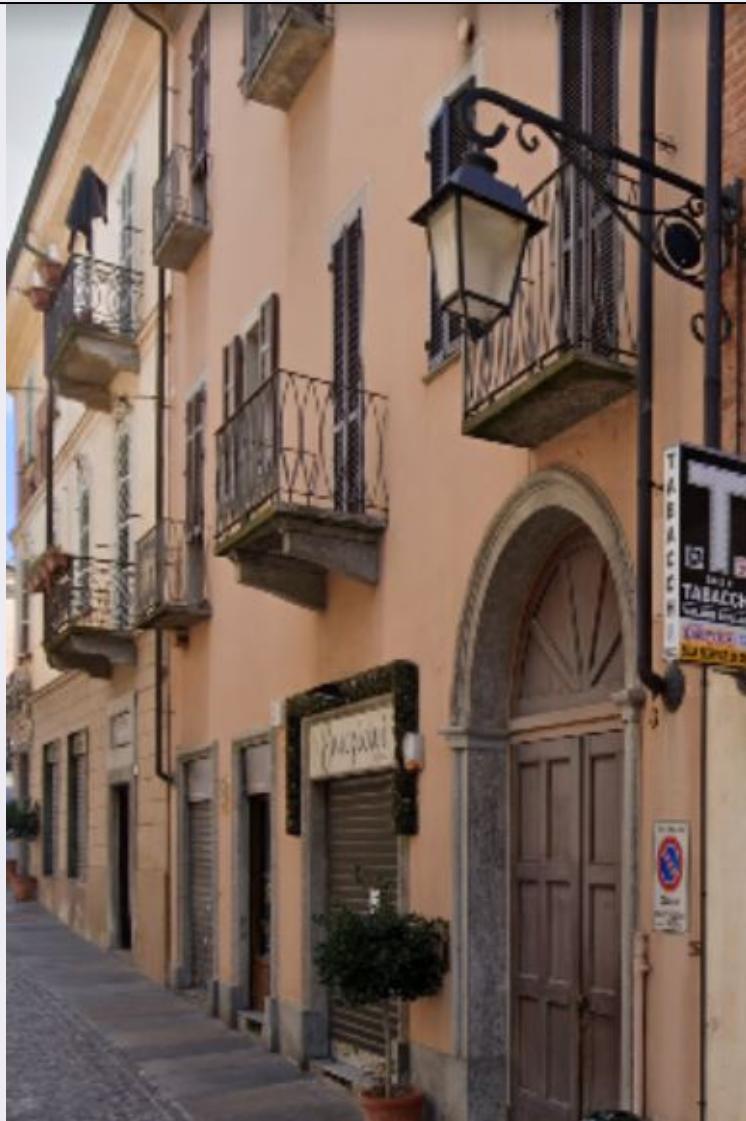
Il grande portale di ingresso, dipinto in intonaco grigio ha più profilature; tutta la fronte è dipinta di grigio ed è coronata da un cornicione aggettante perfettamente a filo con gli edifici confinanti. La tessitura delle aperture presenta un'alternanza di finestre e balconi ad interassi differenti; le mensole dei balconi sono in pietra e le ringhiere in ferro battuto di buona fattura. Il tetto è a due falde con orditura in legno ed il manto di copertura in coppi.

CO - CONSERVAZIONE	
<b>STC - STATO DI CONSERVAZIONE</b>	
<b>STCR - Riferimento alla parte</b>	intero bene
<b>STCC - Stato di conservazione</b>	buono
RS - RESTAURI	
<b>RST - RESTAURI</b>	
<b>RSTR - Riferimento alla parte</b>	intero bene
<b>RSTT - Tipo di intervento</b>	Dal 1989 (anno di compilazione della scheda inventariale) ad oggi il bene è stato restaurato.
US - UTILIZZAZIONI	
<b>USA - USO ATTUALE</b>	
<b>USAR - Riferimento alla parte</b>	intero bene
<b>USAD - Uso</b>	abitazione
<b>USA - USO ATTUALE</b>	
<b>USAR - Riferimento alla parte</b>	intero bene
<b>USAD - Uso</b>	negozio
USO - USO STORICO	
<b>USOR - Riferimento alla parte</b>	intero bene
<b>USOC - Riferimento cronologico</b>	XVIII
<b>USOD - Uso</b>	abitazione
TU - CONDIZIONE GIURIDICA E VINCOLI	
<b>CDG - CONDIZIONE GIURIDICA</b>	
<b>CDGG - Indicazione generica</b>	proprietà privata
DO - FONTI E DOCUMENTI DI RIFERIMENTO	
<b>FTA - DOCUMENTAZIONE FOTOGRAFICA</b>
