# SCHEDA

OGTD - Definizione tipologica casa

PVCC - Comune Moncalieri

PVCI - Indirizzo Via Real Collegio, 35

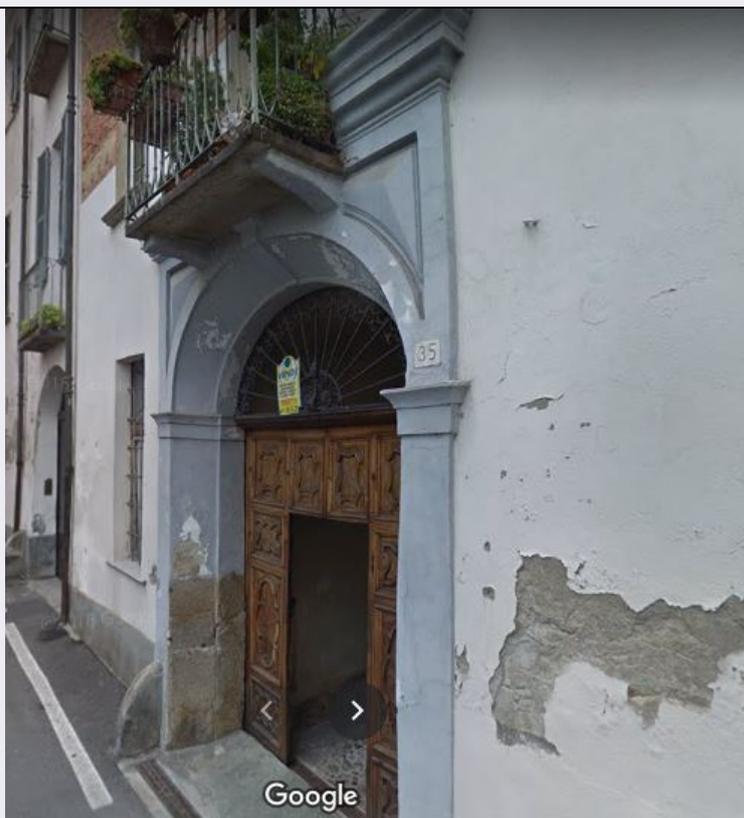
Ha subito ristrutturazioni parziale ed il rustico che si saldava nel retro verso il giardino, è stato recentemente riplasmato ad uso abitativo. La cimasa è arcuata e le coperture sono tutte in coppi su strutture a falde con orditure in legno; il portale principale di ingresso è di forme barocche, ma l'arcone è stato tagliato per l'inserimento di un balcone, le ante in legno sono degradate ma di buona fattura d'epoca; nella corte principale si aprono ariose gallerie, mentre la manica di fondo, in origine stalle e fienili, è stata riplasmata ad uso abitativo. Il secondo ingresso, a passo carraio, è coperto da una volta a botte che immette in un secondo cortile che, sulla destra, ha una serie di arcate al primo piano. I gruppi scala sono tre, tutte le scale sono a due rampe in pietra, la prima trasversale alla manica a sinistra del cortile principale, la seconda trasversale alla manica a destra dello stesso cortile, la terza longitudinale, nella manica principale del cortile secondario.
