# SCHEDA

**OGTD - Definizione tipologica** casa

**PVCC - Comune** Moncalieri

**PVCI - Indirizzo** Via Carlo Alberto, 1, 3, 5

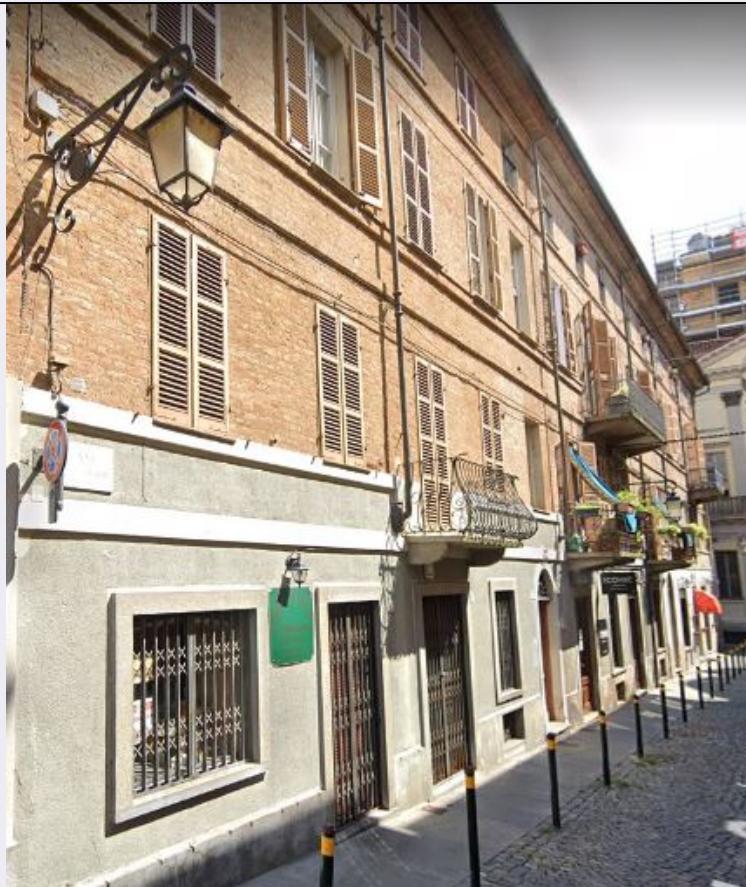
A livello del calpestio, l'apertura di una serie di negozi, ed un ristorante, ne hanno alterato l'aspetto, anche se le modeste cornici in pietra di Luserna, come lo zoccolo di base, hanno un certo decoro, del resto, tipico del secolo scorso. Durante l'Ottocento, vennero messi in opera i balconcini in pietra con le ringhiere in ghisa di belle forme eclettiche trasformando la struttura convenzionale in casa con alloggi in affitto. Fasce marcapiano sono presenti in tutti i livelli, l'angolo con la piazza Vittorio Emanuele II è smussato a 45° con un balconcino al terzo piano fuori terra. Nella parte sinistra al primo piano tutte le aperture rivelano tamponamenti di archi sostituiti da finestre rettangolari. La parte destra, che conserva l'insegna dell'antica Osteria della Rosa Rossa, in cui è il ristorante, ha subito negli interni, molte modifiche, l'intonaco è quasi totalmente rimosso. Nonostante il degrado esterno, all'interno l'assetto ottocentesco ed i relativi arredi sono conservati in alcune sale. Verso la via Real Collegio n., dove la costruzione si salda alla abside della chiesa, c'è un grande ambiente chiesastico coperto da un volta. Il tetto è a semipadiglione, con orditura in legno e manto di copertura in coppi. Le scale sono tre, tutte a due rampe in pietra poste trasversalmente alla facciata.
