SCHEDA

OGTD - Definizione tipologica casa

PVCC - Comune Moncalieri

PVCI - Indirizzo Via Cristoforo Colombo, 42 bis

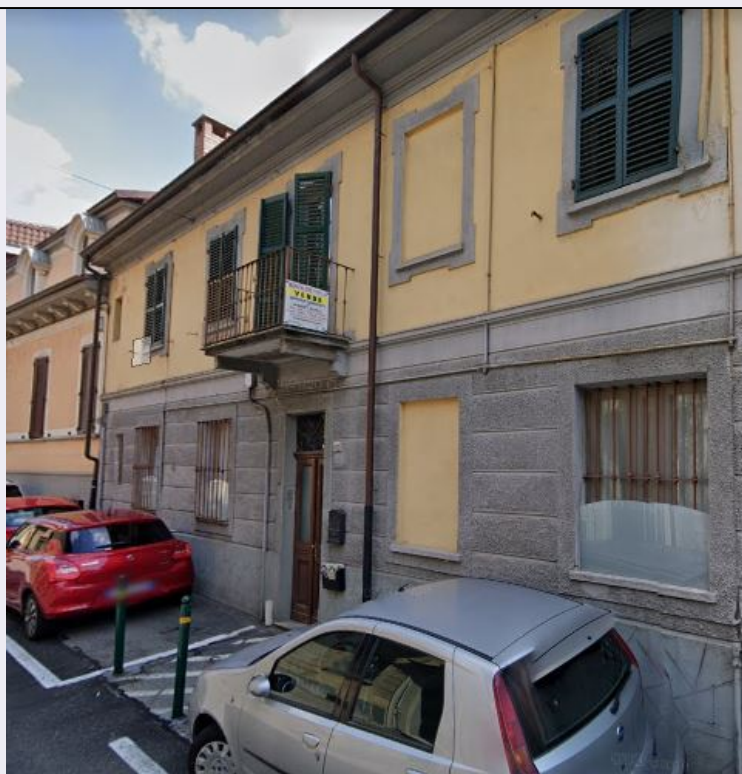
composta struttura ottocentesca, che la riplasmazione dei primi anni del Novecento ha tentato di movimentare con cornici liberteggianti alle aperture. Il piano terreno, al di sopra dello zoccolo, è trattato a finto bugnato in intonaco grigio, in questa zona le finestre hanno inferriate di semplice fattura ottocentesca, come quella della lunetta del portoncino di ingresso e del balconcino che lo sormonta. Al di sopra di due linee marcapiano l'intonaco è giallo; la tessitura delle aperture è regolare, le modanature sono di un liberty geometrizzato che mettono ancor di più in evidenza la simmetria della facciata. In entrambi i piani, a destra del portoncino del balcone, vi sono due finestre dipinte a trompe l'oeil. La scala è in pietra a due rampe, il tetto è a due falde con l'orditura in legno ed il manto di copertura in coppi
