SCHEDA

OGTD - Definizione

tipologica	casa
LC - LOCALIZZAZIONE GEOGRAFICO-AMMINISTRATIVA	
PVC - LOCALIZZAZIONE GEOGRAFICO-AMMINISTRATIVA	
PVCS - Stato	ITALIA
PVCR - Regione	Piemonte
PVCP - Provincia	TO
PVCC - Comune	Moncalieri
PVCI - Indirizzo	Via Real Collegio, 23-23B
CS - LOCALIZZAZIONE CATASTALE	
CTL - Tipo di localizzazione	localizzazione fisica
CTS - LOCALIZZAZIONE CATASTALE	
CTSC - Comune	Moncalieri
CTSF - Foglio/Data	25/1986
GP - GEOREFERENZIAZIONE TRAMITE PUNTO	
GPI - Identificativo Punto	1
GPL - Tipo di localizzazione	localizzazione fisica
GPD - DESCRIZIONE DEL PUNTO	
GPDP - PUNTO	
GPDPX - Coordinata X	7.683263
GPDPY - Coordinata Y	44.999767
GPM - Metodo di georeferenziazione	punto esatto
GPT - Tecnica di georeferenziazione	rilievo da foto aerea con sopralluogo
GPP - Proiezione e Sistema di riferimento	WGS84
GPB - BASE DI RIFERIMENTO	
GPBB - Descrizione sintetica	Ortofoto a colori
GPBT - Data	2012
GPBO - Note	supporto Google Maps
AU - DEFINIZIONE CULTURALE

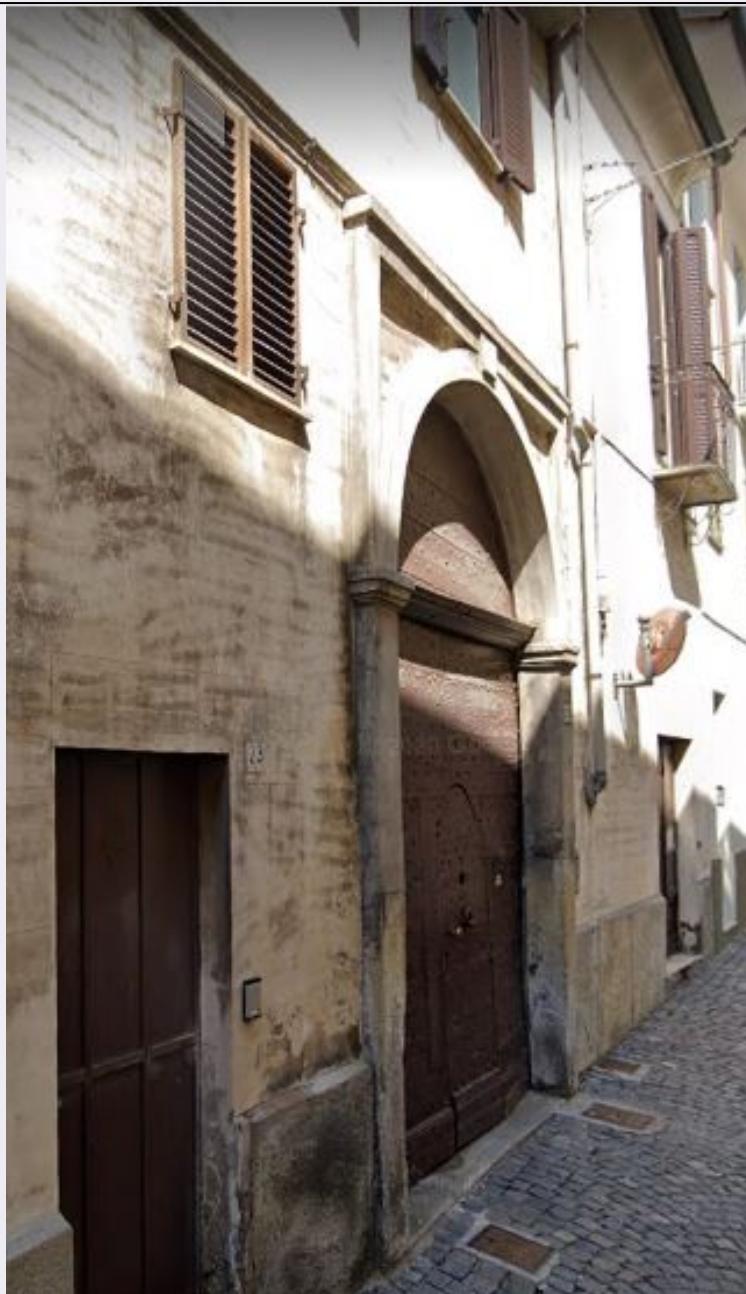
FTAX - Genere	documentazione allegata
FTAP - Tipo	fotografia digitale (file)
FTAA - Autore	Google street view
FTAD - Data	2020
FTAN - Codice identificativo	45401_1
FTAF - Formato	jpg

La pianta a C con una piccola corte interna, la tipologia è quella della casa rustica con la facciata verso la via Real Collegio resa imponente dal grande portale con cornice a più profilature modanate e con il portale in legno. La tessitura delle aperture del prospetto è irregolare con le finestre che oltre ad essere disassate, hanno forma e dimensioni diverse tra di loro. Il tetto si imposta su due diversi livelli di gronda, è a due falde con la struttura in legno e il manto di copertura in coppi. Le scale sono due, una vicino all'androne, è a due rampe in pietra parallela alla facciata sulla via, l'altra all'angolo destro del cortile, è a tre rampe anch'esse in pietra.
