SCHEDA

OGTD - Definizione tipologica chiesa

OGTN - Denominazione Chiesa della Pietà

PVCC - Comune Brusciano

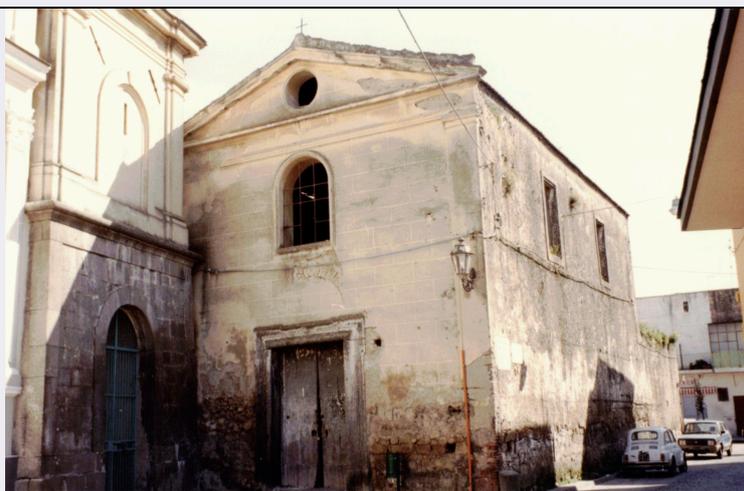
La chiesa ha la pianta di forma rettangolare e quindi un'unica navata. L'interno completamente intonacato, è caratterizzato oltre che da lesene e dalla trabeazione, da nicchie nel muro con arco a tutto sesto. La chiesa è in pessime condizioni e non vi sono più le tracce dell'antico splendore religioso. Sono sparite delle preziose tele antiche, che andrebbero recuperate per la conservazione del patrimonio artistico e storico locale. All'esterno abbiamo la facciata principale con l'ingresso, una finestra ad arco ed il frontone triangolare. Inoltre, nel prospetto laterale si notano due aperture di forma rettangolare. La struttura muraria è realizzata in conci regolari di tufo, legati da malta, rivestiti con intonaco liscio. Purtroppo, in molti punti l'intonaco si è distaccato per effetto congiunto dell'ingiuria del tempo e della mancata manutenzione.

OSS - Osservazioni	La chiesa della Pietà versa purtroppo in cattive condizioni mentre meriterebbe di essere ristrutturata per restituirla ai fasti dell'antico splendore.
---------------------------	--
