# SCHEDA

OGTD - Definizione tipologica chiesa

OGTN - Denominazione Chiesa della Pietà

PVCC - Comune Brusciano

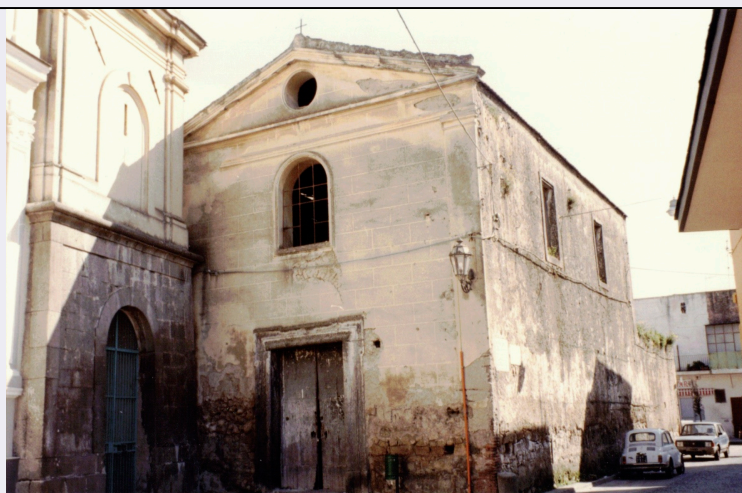
La chiesa ha la pianta di forma rettangolare e quindi un'unica navata. L'interno completamente intonacato, è caratterizzato oltre che da lesene e dalla trabeazione, da nicchie nel muro con arco a tutto sesto. La chiesa è in pessime condizioni e non vi sono più le tracce dell'antico splendore religioso. Sono sparite delle preziose tele antiche, che andrebbero recuperate per la conservazione del patrimonio artistico e storico locale. All'esterno abbiamo la facciata principale con l'ingresso, una finestra ad arco ed il frontone triangolare. Inoltre, nel prospetto laterale si notano due aperture di forma rettangolare. La struttura muraria è realizzata in conci regolari di tufo, legati da malta, rivestiti con intonaco liscio. Purtroppo, in molti punti l'intonaco si è distaccato per effetto congiunto dell'ingiuria del tempo e della mancata manutenzione.

<b>OSS - Osservazioni</b>	La chiesa della Pietà versa purtroppo in cattive condizioni mentre meriterebbe di essere ristrutturata per restituirla ai fasti dell'antico splendore.
---------------------------	--
