SCHEDA

OGTN - Denominazione Palazzo Matrone

PVCP - Provincia	NA
PVCC - Comune	Boscotrecase
PVCI - Indirizzo	Corso Umberto I, 41
PVCA	Corso Umberto I, 43

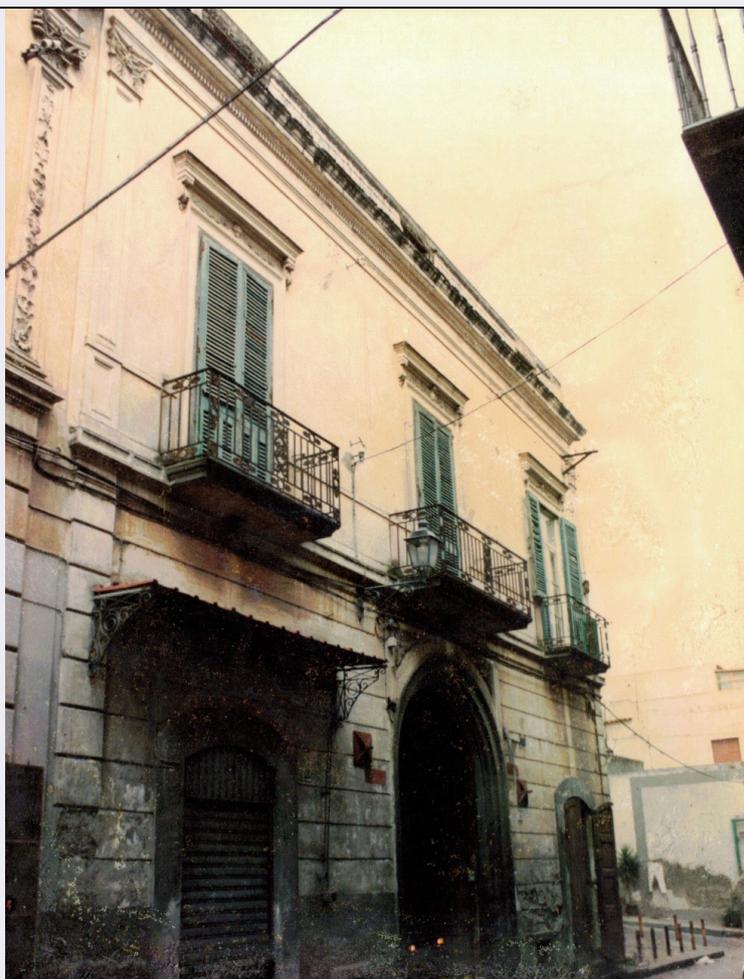
L'edificio, in ottime condizioni, si articola su una pianta a blocco con cortile retrostante e giardino sopraelevato. Vi sono un piano interrato, un piano terra e un piano nobile. La facciata si presenta sobria, con aperture disposte simmetricamente, dominata dal poderoso portale in pietra, che presenta decorazioni a motivi floreali in stucco. Ai lati della facciata si collocano, poi, due ingressi minori. Gli intonaci listati al primo livello contribuiscono a vivacizzare l'austerità della facciata, insieme alle lesene posizionate alle estremità, ai balconi con mensole in piperno, cornici lineari e decorazioni in stucco che riprendono i motivi del portale. La sopraelevazione al di sopra del cornicione è recente. Di rilievo è la scala in piperno posta in fondo al cortile, a due rampe semicircolari e simmetriche, con al centro un pozzo, che porta all'ingresso del giardino.
