# SCHEDA

OGTD - Definizione tipologica	palazzo
OGTQ - Qualificazione	signorile
OGTN - Denominazione	Palazzo Nicolaci

PVCS - Stato	ITALIA
PVCR - Regione	Sicilia
PVCP - Provincia	SR
PVCC - Comune	Pachino
PVCL - Località	Marzamemi
PVCI - Indirizzo	Piazza Regina Margherita

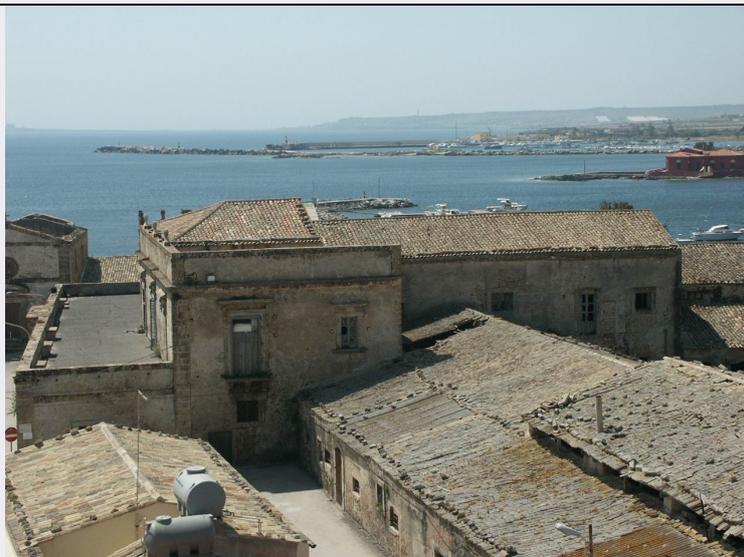
**IST - Configurazione strutturale primaria** Edificio in muratura continua in blocchi non squadri di calcare intonacata con cantonali, basamento e membrature architettoniche in blocchi squadri di calcarenite. Volte reali e solai lignei al piano terra, finte volte a padiglione in canne e gesso al primo piano. Copertura in parte a terrazza ed in parte a tetto a falde sfalsate.

Crollo di parte degli orizzontamenti, imbarcamento e crollo parziale del solaio di alcuni ambienti e rigonfiamento di parte dell'intonaco all'interno. Notevole presenza di agenti biodeteriogeni e d'erosione delle superfici lapidee dovuta ad umidità ed agli agenti atmosferici con conseguente distacco dell'intonaco.
