# SCHEDA

OGTD - Definizione tipologica	masseria
OGTQ - Qualificazione	suburbana
OGTN - Denominazione	[Masseria su SS18]

PVCS - Stato	ITALIA
PVCR - Regione	Campania
PVCP - Provincia	SA
PVCC - Comune	Eboli
PVCL - Località	Corno D'Oro
PVCI - Indirizzo	Strada Statale 18, s.n.c.

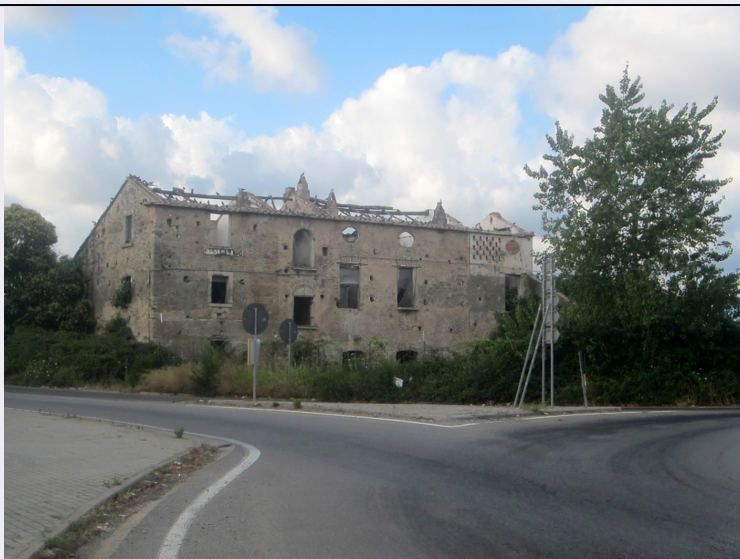
L'ingresso principale, invece, è collocato sul lato opposto in corrispondenza di una piccola aia. La masseria si presenta come un organismo compatto ed omogeneo con caratteri tipologici tipici dell'area agricola della piana del Sele. La facciata coperta da un gran numero di cartelloni pubblicitari è molto semplice e lineare. Vi sono oculi in corrispondenza del tetto e aperture rettangolari con cancellate di ferro battuto anche in corrispondenza della cantina. Al corpo principale dell'edificio sono addossati altri corpi più bassi destinati ad usi diversi da quelli di abitazione. Infatti sono locali adibiti a deposito per gli attrezzi della campagna e a ricovero per gli animali. In sommità del tetto è collocata la colombaia di forma circolare e con copertura a falde.

<b>DECL - Collocazione</b>	esterna
<b>DECT - Tipo</b>	oculo
<b>DECQ - Qualificazione del tipo</b>	circolare
<b>DECM - Materiali</b>	pietrame
<b>CO - CONSERVAZIONE</b>	
<b>STC - STATO DI CONSERVAZIONE</b>	
<b>STCR - Riferimento alla parte</b>	intero bene
<b>STCC - Stato di conservazione</b>	pessimo
<b>STCO - Indicazioni</b>	Le condizioni dell'intera masseria sono in generale pessime in quanto la struttura è stata completamente abbandonata da diversi anni. Il tetto

specifiche	è completamente crollato. Crescita di vegetazione all'interno.
<b>US - UTILIZZAZIONI</b>	
<b>USA - USO ATTUALE</b>	
USAR - Riferimento alla parte	intero bene
USAD - Uso	nessuno
<b>USO - USO STORICO</b>	
USOR - Riferimento alla parte	intero bene
USOD - Uso	masseria
<b>TU - CONDIZIONE GIURIDICA E VINCOLI</b>	
<b>CDG - CONDIZIONE GIURIDICA</b>	
CDGG - Indicazione generica	proprietà privata
<b>DO - FONTI E DOCUMENTI DI RIFERIMENTO</b>	
<b>FTA - DOCUMENTAZIONE FOTOGRAFICA</b>	
FTAX - Genere	documentazione allegata
FTAP - Tipo	fotografia digitale (file)
FTAA - Autore	Urbano, Anna Pia
FTAD - Data	2021/00/00
FTAN - Codice identificativo	1500893994_foto1
<b>FTA - DOCUMENTAZIONE FOTOGRAFICA</b>	
FTAX - Genere	documentazione allegata
FTAP - Tipo	fotografia digitale (file)
FTAA - Autore	Urbano, Anna Pia
FTAD - Data	2021/00/00
<b>FTA - DOCUMENTAZIONE FOTOGRAFICA</b>	
FTAX - Genere	documentazione allegata
FTAP - Tipo	fotografia digitale (file)
