OGT - OGGETTO	
OGTD - Definizione	nuraghe
OGTN - Denominazione /dedicazione	Nuraghe Seddacò

PVCS - Stato	ITALIA
PVCR - Regione	Sardegna
PVCP - Provincia	SS
PVCC - Comune	Burgos
PVCL - Località	Figuniedda

INT - Interpretazione	Nuraghe monotorre a tholos
TU - CONDIZIONE GIURIDICA E VINCOLI	
CDG - CONDIZIONE GIURIDICA	
CDGG - Indicazione generica	proprietà Ente pubblico territoriale

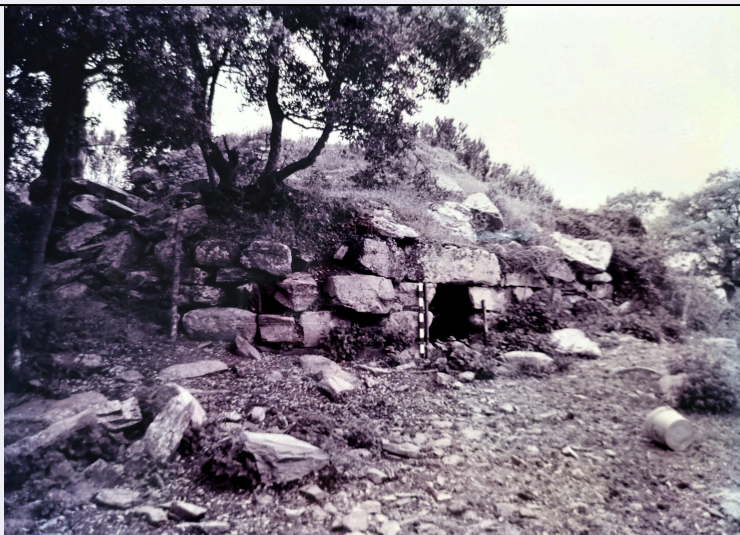
AN - ANNOTAZIONI	
OSS - Osservazioni	Il monumento, denominato "nuraghe Seddacò", è ancora in discreto stato di conservazione e presenta la camera centrale interna con nicchie a croce, il corridoio, una garitta e l'andito. Il monumento andrebbe liberato dalla vegetazione che minaccia la conservazione e quindi scavato. Altri interventi di restauro non sembrano, per il momento, essere particolarmente urgenti. Taramelli dice che è "una rovina", non cita le strutture interne, quasi del tutto conservate.
