SCHEDA

OGTD - Definizione tipologica	chiesa
OGTQ - Qualificazione	rurale
OGTN - Denominazione	Ex Chiesa di S. Maria delle Grazie

PVCS - Stato	ITALIA
PVCR - Regione	Marche
PVCP - Provincia	AP
PVCC - Comune	Acquasanta Terme
PVCL - Località	VENAMARTELLO

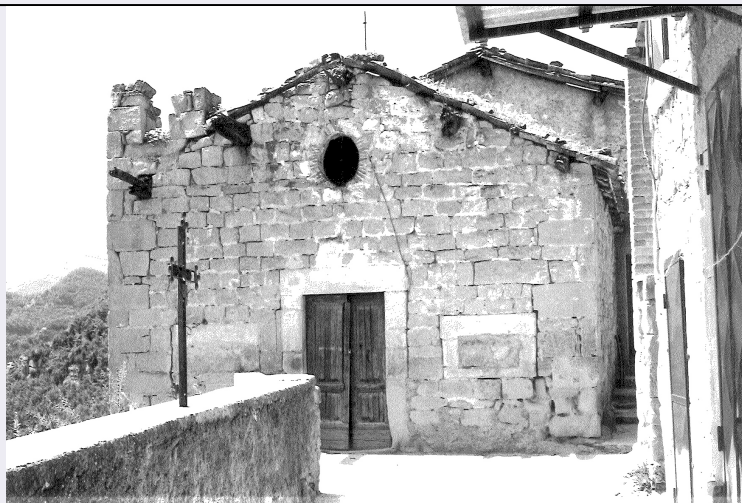
IST - Configurazione strutturale primaria	Piccola chiesa posta su una scarpata, ad aula con struttura verticale portante e copertura a capanna.
--	---

PNTQ - Riferimento piano o quota	p.t.
PNTS - Schema	ad aula
PNTF - Forma	rettangolare (5,4x7,8m)

SVCU - Ubicazione	Intero bene
SVCT - Tipo di struttura	parete
SVCC - Genere	muratura portante
SVCQ - Qualificazione del genere	blocchi di pietra di forma regolare lasciati a vis
SVCM - Materiali	tufo
