SCHEDA

OGT - OGGETTO	
OGTD - Definizione tipologica	casa
OGTQ - Qualificazione	privata
OGTN - Denominazione	Casa datata 1515

OGAG - Genere denominazione	locale
OGAD - Denominazione	Casa Fiori

PVCS - Stato	ITALIA
PVCR - Regione	Marche
PVCP - Provincia	AP
PVCC - Comune	Arquata del Tronto
PVCL - Località	TRISUNGO
PVCI - Indirizzo	Via E. Mancini

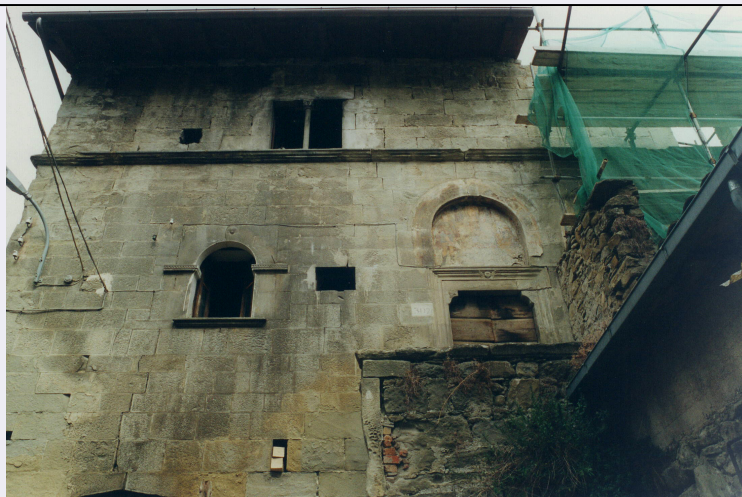
IST - Configurazione strutturale primaria	Edificio residenziale a tre piani a pianta rettangolare, costituito da due unità edilizie dai fronti speculari, servite da due ingressi rialzati accessibili da scale esterne; strutture verticali in muratura portante in lastroni di pietra squadrata; vano al piano terra coperto da ampia volta a botte; copertura a tetto a due falde con manto in coppi.
--	--

STCR - Riferimento alla parte	intero bene
STCC - Stato di conservazione	pessimo
RS - RESTAURI	
RST - RESTAURI	
RSTR - Riferimento alla parte	intero bene
RSTI - Data inizio	26/07/1995
RSTT - Tipo di intervento	Lavori di manutenzione straordinaria consistenti nella sostituzione delle travi in legno ammallorate dei solai; rifacimento del manto di copertura e operazioni di cuci-scuci della muratura perimetrale.
