SCHEDA

OGT - OGGETTO	
OGTD - Definizione tipologica	torre
OGTQ - Qualificazione	comunale
OGTN - Denominazione	Torre comunale

PVCS - Stato	ITALIA
PVCR - Regione	Marche
PVCP - Provincia	AP
PVCC - Comune	Arquata del Tronto
PVCI - Indirizzo	Piazza Umberto I

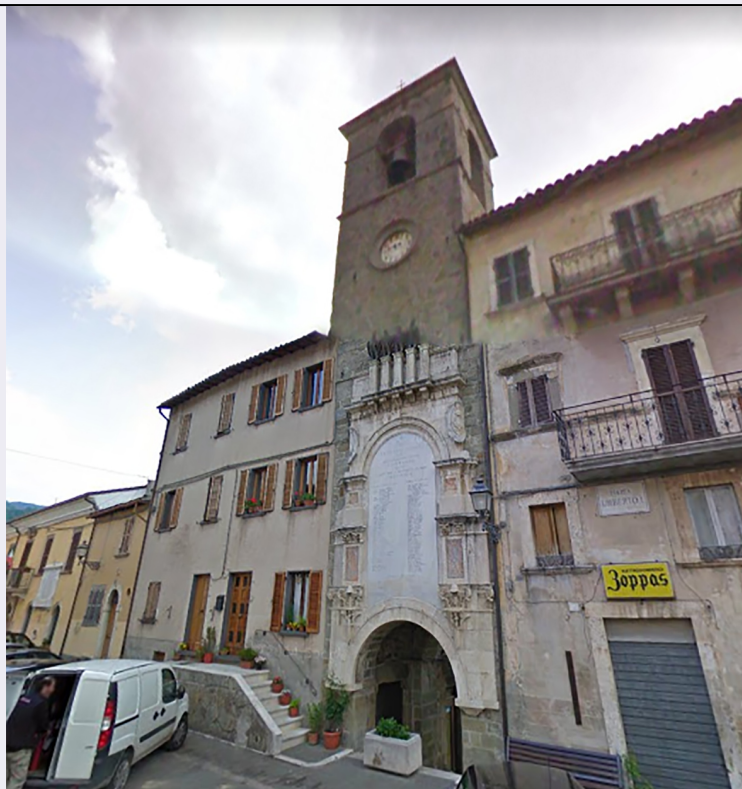
IST - Configurazione strutturale primaria	La torre, incastonata tra due edifici prospicienti la piazza, presenta una base quadrata attraversata al piano terra da una galleria di accesso alla piazza; strutture verticali in muratura portante per lo più in pietra arenaria; solai interni in legno e soletta in c.a.; copertura piana in c.a.
--	--
