SCHEDA

OGTD - Definizione tipologica	camminamenti
OGTN - Denominazione	Camminamenti Militari

PVCS - Stato	ITALIA
PVCR - Regione	Marche
PVCP - Provincia	AP
PVCC - Comune	Carassai
PVCI - Indirizzo	Via Cesare Battisti

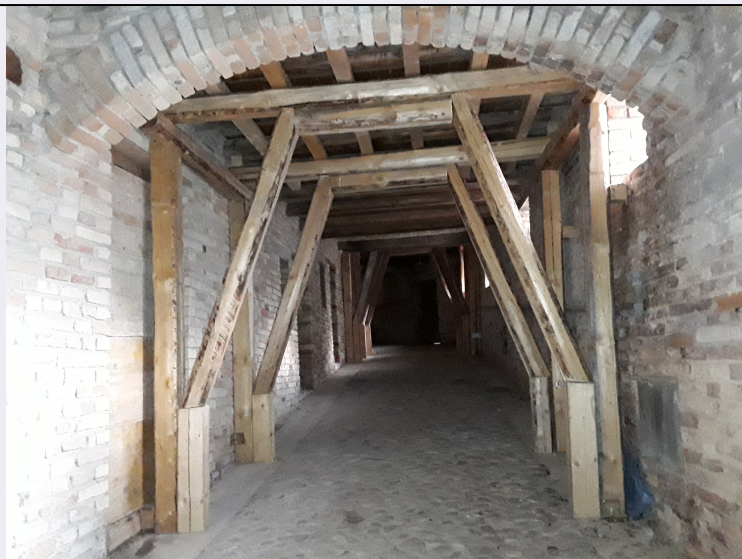
SIIN - Numero di piani	+1
SIIP - Tipo di piani	p. seminterrato
IS - IMPIANTO STRUTTURALE	
IST - Configurazione strutturale primaria	Sono dei vani a pianta quadrangolare che si susseguono fra di loro per formare un vero e proprio corridoio (camminamento), a ridosso del versante Sud delle mura del Castello Nuovo, sotto gli ambienti abitativi degli edifici a loro volta sviluppatosi a ridosso delle mura.
PN - PIANTA	
PNR - Riferimento alla parte	intero bene
PNT - PIANTA	
PNTQ - Riferimento piano o quota	p.t.
PNTS - Schema	a cunicoli
PNTF - Forma	quadrata
FN - FONDAZIONI	
FNA - Tipo di terreno a livello di appoggio	Non accertabile
SV - STRUTTURE VERTICALI	
SVC - TECNICA COSTRUTTIVA	
SVCU - Ubicazione	Mura laterali
SVCT - Tipo di struttura	parete
SVCC - Genere	mattoni faccia a vista
SO - STRUTTURE DI ORIZZONTAMENTO	
SOU - Ubicazione	intero bene
SOF - TIPO	
SOFQ - Genere	soffitto
SOFQ - Qualificazione della forma	travi lignee e pannelle

pessimo

A causa del sisma del 2016 i camminamenti militari presentano lesioni sulle murature portanti ma soprattutto danni diffusi in parti del solaio in legno. (ID UCCR MARCHE_2467)

Opere di messa in sicurezza_ Su due archi in mattoni è stato necessario intervenire con opere provvisorie di centinatura per la caduta dei conci intermedi e parte di concio di chiave. (ID UCCR MARCHE_2467)
