# SCHEDA

OGTD - Definizione	blocco di geison
--------------------	------------------

PVCS - Stato	ITALIA
PVCR - Regione	Sicilia
PVCP - Provincia	TP
PVCC - Comune	Castelvetrano
PVCL - Località	Selinunte

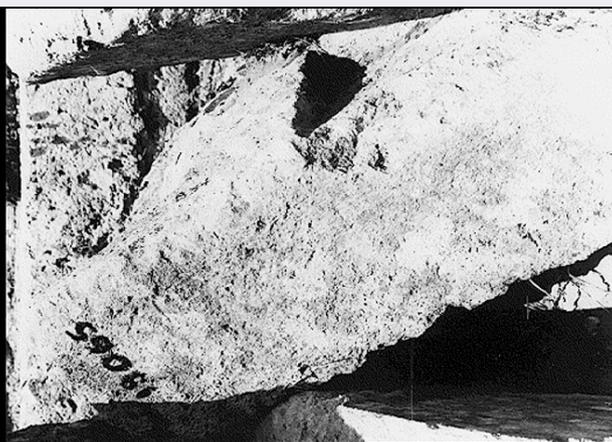
19/00022083

Blocco di geison orizzontale senza mutuli costituito da/ piani d'appoggio orizzontale, breve fascia verticale da cui fuoriesce lo sporto con piano inferiore obliquo, fronte verticale e piano superiore obliquo fino al punto d'incontro con il piano di posa orizzontale. Il piano di posa è occupato per quasi tutta la larghezza da grandi incassi di forma rettangolare con il piano inclinato. Sono originarie altezza e larghezza. Sul piano di posa rimangono due incassi. Segni obliqui di grosso scalpello sono visibili sulla faccia laterale destra.

Il blocco non conserva la lunghezza originaria/ la faccia laterale destra è stata infatti tagliata, quella sinistra è stata asportata da un'enorme frattura che attraversa il blocco in tutta la larghezza. La superficie della pietra è corrosa, specialmente sul piano di posa e sul piano superiore dello sporto.
