# SCHEDA

OGTD - Definizione      blocco di triglifo e metopa

PVCS - Stato                      ITALIA  
PVCR - Regione                  Sicilia  
PVCP - Provincia                TP  
PVCC - Comune                  Castelvetro  
PVCL - Località                  Selinunte

PRCD - Denominazione        acropoli/ b 64

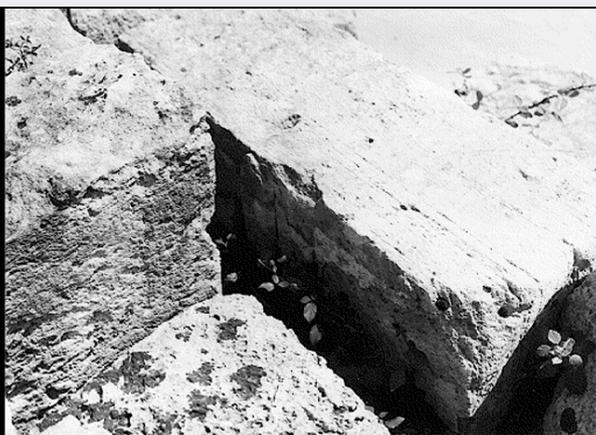
Blocco di triglifo con metope. Il blocco, che conserva le dimensioni originarie, comprende un triglifo centrale e due mezze metope ai lati. La sagoma del triglifo è corrosa e non si può leggere il capitulum, che rimane invece leggibile per un breve tratto su ciascuna delle due metope. Il piano di posa presenta, in corrispondenza circa del centro della sagoma del triglifo, un piccolo incasso di forma rettangolare (lunghezza cm.8, larghezza cm.3.5, profondità cm.2.3). Sulla faccia posteriore del blocco si osserva la presenza di una taenia della quale si può leggere l'altezza ma non lo spessore poichè è stata scalpellata. La faccia posteriore si presenta poi liscia fino al piano d'appoggio e conserva abbondanti tracce di stucco, segno che era a vista. Sono visibili segni di scalpello a punta fine sul piano di posa, segni più grossolani per l'asportazione della taenia sulla faccia posteriore.

<b>STCS - Indicazioni specifiche</b>	Gli angoli del lato destro del blocco sono scheggiati, scheggiature sono visibili anche sui femori. Sulle metope rimangono tracce di stucco.
--------------------------------------	--
