SCHEDA

19/00022095

OGTD - Definizione blocco di triglifo e metopa

PRCD - Denominazione acropoli/ b 64(1)

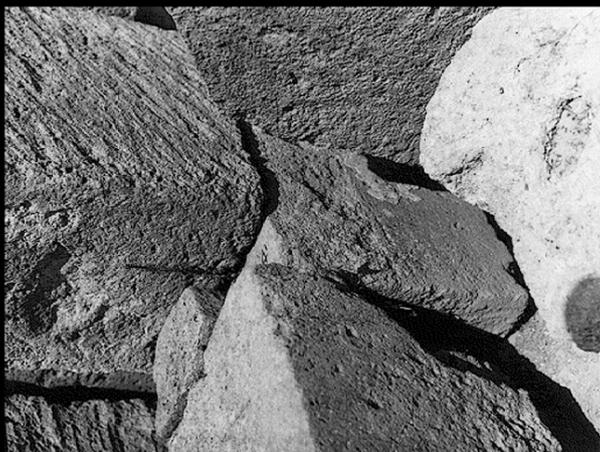
DESO - Indicazioni sull'oggetto
Blocco di triglifo con due mezze metope. Conserva originariamente altezza e larghezza. Le sagome del triglifo e del capitulum sono chiaramente leggibili. La faccia posteriore conserva le facce di una taenia di cui non è possibile leggere lo spessore, ma solo l'altezza, poichè è stata scalpellata. Abbondanti resti di stucco bianco molto sottile rimangono sulla faccia posteriore e sulle metope.

NSC - Notizie storico-critiche
Si osserva una lavorazione molto accurata delle parti originariamente a vista, rilavorazione con scalpelli a punta grossa della faccia laterale destra.

STCC - Stato di conservazione mediocre

STCS - Indicazioni specifiche
Non è invece possibile conoscere la lunghezza perchè la faccia laterale destra è stata tagliata per il reimpiego del blocco. Resti di stucco.
