SCHEDA

19/00022096

OGTD - Definizione	fusto di colonna
--------------------	------------------

PVC - LOCALIZZAZIONE GEOGRAFICO-AMMINISTRATIVA ATTUALE	
PVCS - Stato	ITALIA
PVCR - Regione	Sicilia
PVCP - Provincia	TP
PVCC - Comune	Castelvetrano
PVCL - Località	Selinunte

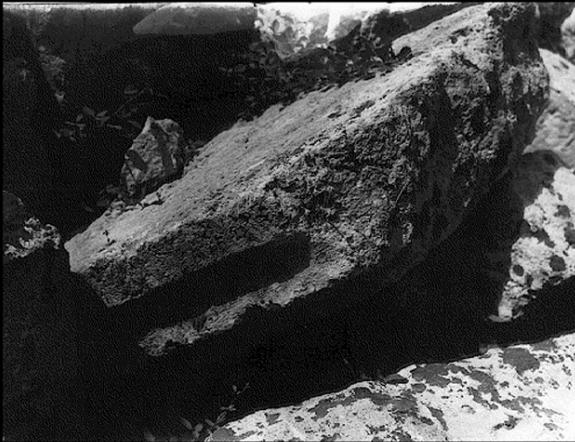
Frammento di fusto di colonna a sedici scanalature. Il fusto è stato tagliato lungo l'asse circa a metà in modo da coprendere sette scanalature. Le tre scanalature centrali sono state completamente scalpellate allo scopo di rendere il blocco di forma parallelepipedo per il reimpiego. Impossibile cogliere la rastremazione. Intacchi sugli spigoli delle scanalature, ben conservato il fondo. Il taglio del fusto è stato eseguito grossolanamente con scalpello a punta larga/ i colpi hanno un andamento orizzontale.

STCC - Stato di conservazione mediocre

STCS - Indicazioni specifiche Entrambe le facce piane sono fratturate.
