SCHEDA

19/00022100

OGTD - Definizione fusto di colonna

PRCD - Denominazione acropoli/ b 70

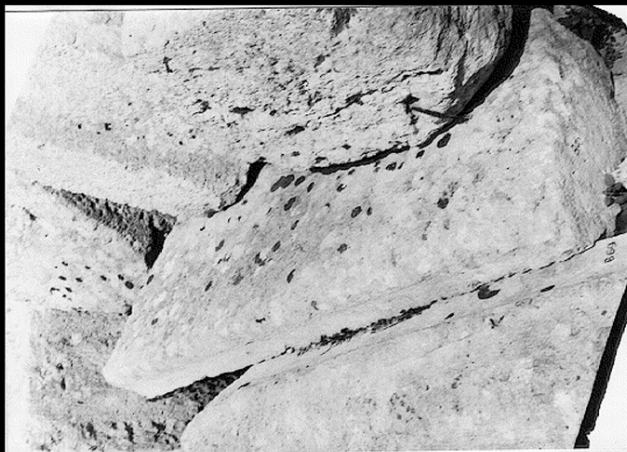
FTAN - Codice identificativo	00022100_01
------------------------------	-------------

DESO - Indicazioni sull'oggetto	Grande frammento di fusto di colonna a sedici scanalature. Della colonna non è possibile misurare il raggio, perchè è attualmente coricata sul terreno con la superficie scanalata rivolta in basso, si intravedono tre scanalature.
---------------------------------	--

STCC - Stato di conservazione	mediocre
-------------------------------	----------

STCS - Indicazioni specifiche	Il fusto è stato tagliato circa a metà nel senso dell'asse e non conserva l'altezza originaria perchè una delle facce piane è originaria, ma l'altra è fratturata. La superficie della faccia verticale liscia ottenuta dal taglio del fusto lungo l'asse è corrosa.
-------------------------------	--
