SCHEDA

19/00022128

OGTD - Definizione blocco di metopa

LDCN - Denominazione attuale Parco Archeologico Selinunte
LDCS - Specifiche

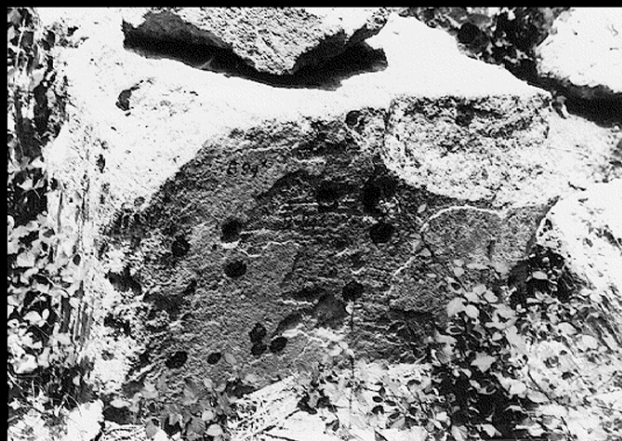
| FTAN - Codice identificativo | 00022128_01 |

| DESO - Indicazioni sull'oggetto | Conserva originarie altezza e larghezza, è interrato nel senso della lunghezza. La faccia posteriore presenta abbondanti tracce di stucco. Sulla faccia laterale sinistra rimangono chiaramente leggibili i segni di lavorazione con scalpello a punta fine. |
| STCC - Stato di conservazione | mediocre |
| STCS - Indicazioni specifiche | Il listello non è conservato poichè tutta la fronte è estremamente corrosa e danneggiata. Tracce di stucco. |
