SCHEDA

19/00022144

OGTD - Definizione	blocco di triglifo
--------------------	--------------------

LDCN - Denominazione attuale	Parco Archeologico Selinunte
------------------------------	------------------------------

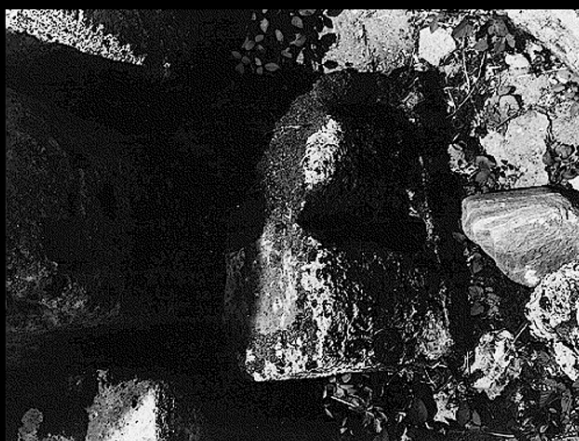
PRVL - Località	Selinunte
PRC - COLLOCAZIONE SPECIFICA	
PRCT - Tipologia	acropoli
PRCD - Denominazione	acropoli/ b 102
UB - DATI PATRIMONIALI	
INV - INVENTARIO DI MUSEO O SOPRINTENDENZA	
INVN - Numero	19126
DT - CRONOLOGIA	
DTZ - CRONOLOGIA GENERICA	
DTZG - Fascia cronologica di riferimento	non determinabile
DTM - Motivazione cronologia	NR (recupero pregresso)
MT - DATI TECNICI	
MTC - Materia e tecnica	calcare grigio compatto
MIS - MISURE	
MISU - Unità	UNR
DA - DATI ANALITICI	
DES - DESCRIZIONE	
DESO - Indicazioni sull'oggetto	Sagoma costituita da femori, glifi e capitulum. Il blocco non conserva l'altezza originaria, perchè è privo del piano d'appoggio originario.
NSC - Notizie storico-critiche	Tecnica di lavorazione illeggibile.
CO - CONSERVAZIONE	
STC - STATO DI CONSERVAZIONE	
STCC - Stato di conservazione	mediocre
STCS - Indicazioni specifiche	La lunghezza totale non è conservata perchè manca la faccia laterale sinistra originaria e rimangono soltanto due femori, due glifi e metà del terzo glifo, anche la larghezza originaria non è conservata perchè la faccia posteriore è fratturata. La superficie della pietra è corrosa e danneggiata.

FTAT - Note	001 veduta di fronte, sezione scala 1/5
FTAF - Formato	jpeg
FTA - DOCUMENTAZIONE FOTOGRAFICA	
FTAX - Genere	documentazione allegata
FTAP - Tipo	riproduzione di disegno tecnico
FTAA - Autore	N.R.
FTAD - Data	1992
FTAE - Ente proprietario	S88
FTAC - Collocazione	Archivio Soprintendenza per i Beni Culturali e Ambientali di Palermo
FTAN - Codice identificativo	00022144_D01
FTAT - Note	33/ aF07087
FTAF - Formato	jpeg
AD - ACCESSO AI DATI	
ADS - SPECIFICHE DI ACCESSO AI DATI	
ADSP - Profilo di accesso	1
ADSM - Motivazione	scheda contenente dati liberamente accessibili
CM - COMPILAZIONE	
CMP - COMPILAZIONE	
CMPD - Data	1979
CMPN - Nome	Savio, C.
FUR - Funzionario responsabile	Tusa, Vincenzo
RVM - TRASCRIZIONE PER INFORMATIZZAZIONE	
RVMD - Data	1992
RVMN - Nome	Lexon S.p.A.
AGG - AGGIORNAMENTO-REVISIONE	
AGGD - Data	2022
AGGN - Nome	Andriolo, Fausto
AGGE - Ente	R19CRICD
AGGR - Referente scientifico	Giuliano, Selima Giorgia
