SCHEDA

OGTD - Definizione blocco di geison

LDCN - Denominazione attuale Parco Archeologico Selinunte

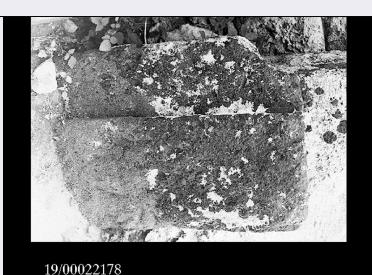
CO - CONSERVAZIONE			
STC - STATO DI CONSERVAZI	STC - STATO DI CONSERVAZIONE		
STCC - Stato di conservazione	mediocre		
STCS - Indicazioni specifiche	L'angolo destro dello sporto è lacunoso, la superficie della pietra è corrosa, rimangono poche tracce di stucco in corrispondenza dell'incontro del piano inferiore obliquo dello sporto con il dente. La faccia opposta alla fronte è tagliata.		
TU - CONDIZIONE GIURIDICA E	VINCOLI		
CDG - CONDIZIONE GIURIDIO	CA		
CDGG - Indicazione generica	proprietà Ente pubblico territoriale		
CDGS - Indicazione specifica	Regione Siciliana		
DO - FONTI E DOCUMENTI DI R	IFERIMENTO		
FTA - DOCUMENTAZIONE FO	FTA - DOCUMENTAZIONE FOTOGRAFICA		
FTAX - Genere	documentazione allegata		
FTAP - Tipo	riproduzione di fotografia da fonte archivistica		
FTAA - Autore	Lexon Progetto Carin		
FTAD - Data	1992
