# SCHEDA

19/00022241

OGTD - Definizione      capitello dorico

LDCN - Denominazione attuale      Parco Archeologico Selinunte

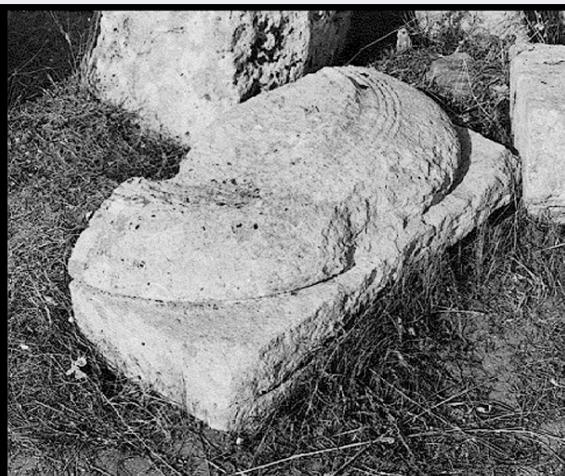
<b>STC - STATO DI CONSERVAZIONE</b>	
<b>STCC - Stato di conservazione</b>	mediocre
<b>STCS - Indicazioni specifiche</b>	Il blocco è tagliato all'incirca a metà, gli angoli superstiti dell'abaco sono scheggiati e così pure la parte centrale della curva dell'echino. Tracce di stucco.
<b>TU - CONDIZIONE GIURIDICA E VINCOLI</b>	
<b>CDG - CONDIZIONE GIURIDICA</b>	
<b>CDGG - Indicazione generica</b>	proprietà Ente pubblico territoriale
<b>CDGS - Indicazione specifica</b>	Regione Siciliana
<b>DO - FONTI E DOCUMENTI DI RIFERIMENTO</b>	
<b>FTA - DOCUMENTAZIONE FOTOGRAFICA</b>	
<b>FTAX - Genere</b>	documentazione allegata
<b>FTAP - Tipo</b>	riproduzione di fotografia da fonte archivistica
<b>FTAA - Autore</b>	Lexon Progetto Carin
<b>FTAD - Data</b>	1992
<b>FTAE - Ente proprietario</b>	R19CRICD
<b>FTAC - Collocazione</b>	archivio cartaceo/ digitale CRICD
<b>FTAN - Codice identificativo</b>	00022241_01
<b>FTAT - Note</b>	33/ aF07104
