## SCHEDA

| OGTD - Definizione tipologica | bottega |

| PVCI - Indirizzo | Cannaregio, 6003/ Calle dei Miracoli |

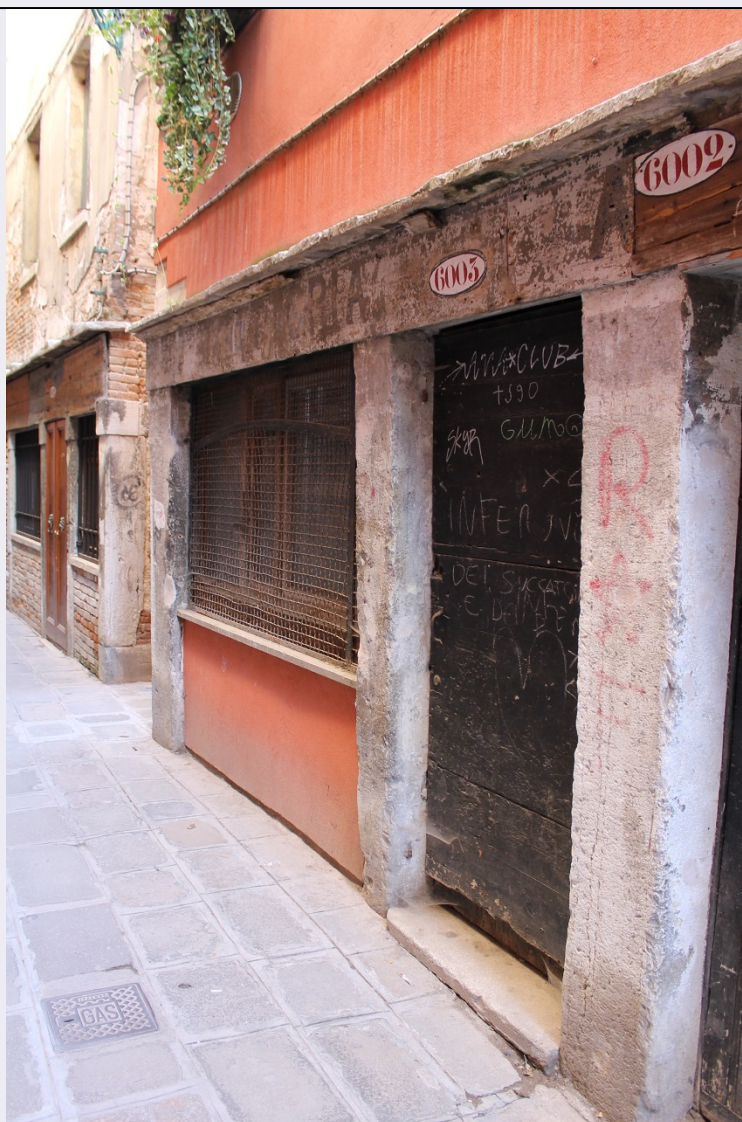
Bottega ad angolo con fronte su Calle dei Miracoli e laterale su Calle Maggioni. Partitura a due aperture: vetrina-porta. Vetrina larga quasi il doppio della porta. Pilastri di scansione della partitura in pietra d'Istria. I due laterali di sezione maggiore di quello centrale. Bancale in muratura intonacata con lastra di rifinitura in marmo. L'architrave in legno rivestito con una doga in legno. I pilastri di partitura presentano segni notevoli di corrosione, così come la lastolina di protezione in pietra d'Istria che appoggia sulla trave. Infissi in legno. Porta ad una anta. Chiusure in grate di ferro mobili per la vetrina e in legno ad anta unica per la porta. Tipologia edilizia - Caratteri costruttivi: Pianta: regolare allungata. Volte o solai: solaio con travi a vista. Tecniche murarie: murature in laterizio - pilastri in pietra d'Istria - architrave in legno. Pavimenti: piastrelle. Arredamenti: strumenti di lavoro di vecchia data.

| <b>STCO - Indicazioni specifiche</b> | AGGIORNAMENTO 2018: Si rileva un generale stato di abbandono: la partitura, pur conservata nella scansione, presenta segni di degrado: patine e sbrecciature sui pilastri in pietra e sulla lastolina; architrave in legno molto ammalorato (si intravede una scritta, molto lacunosa). |
