SCHEDA

OGTD - Definizione altare

PVCC - Comune Marciana

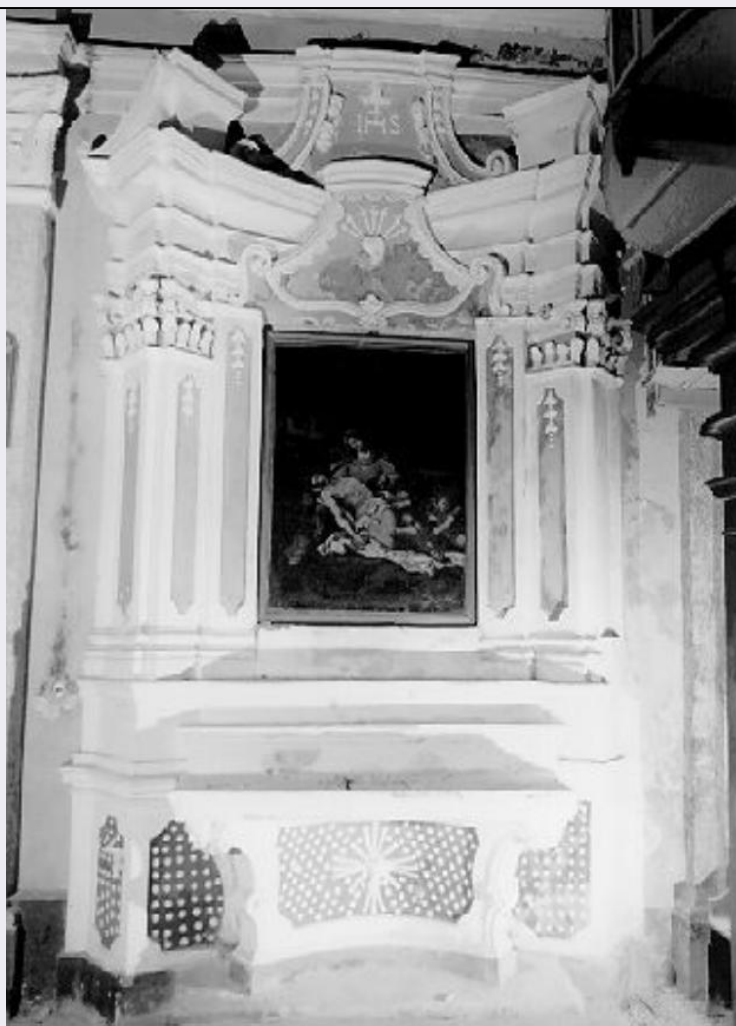
STCC - Stato di conservazione	mediocre
--------------------------------------	----------

DESO - Indicazioni sull'oggetto	L'altare poggia su uno scalino il basamento un tronco piramidale concavo fa base d'appoggio alla mensa. Due paraste angolari creano un andamento curvilineo, i capitelli corinzi fanno da base alla cornice architravata. Nel centro due volute simmetriche incorniciano la cartella. In questo altare sono ancora presenti le parti dipinte. Al centro la pala della "Morte di Cristo", in cattive condizioni. Altare laterale.
--	--
