SCHEDA

OGTD - Definizione altare maggiore

LDCT - Tipologia	chiesa
LDCQ - Qualificazione	sconsacrata
LDCN - Denominazione	Chiesa di S. Maria delle Grazie detta delle Cappuccine
LDCU - Denominazione spazio viabilistico	NR (recupero pregresso)
LDCS - Specifiche	cappella maggiore

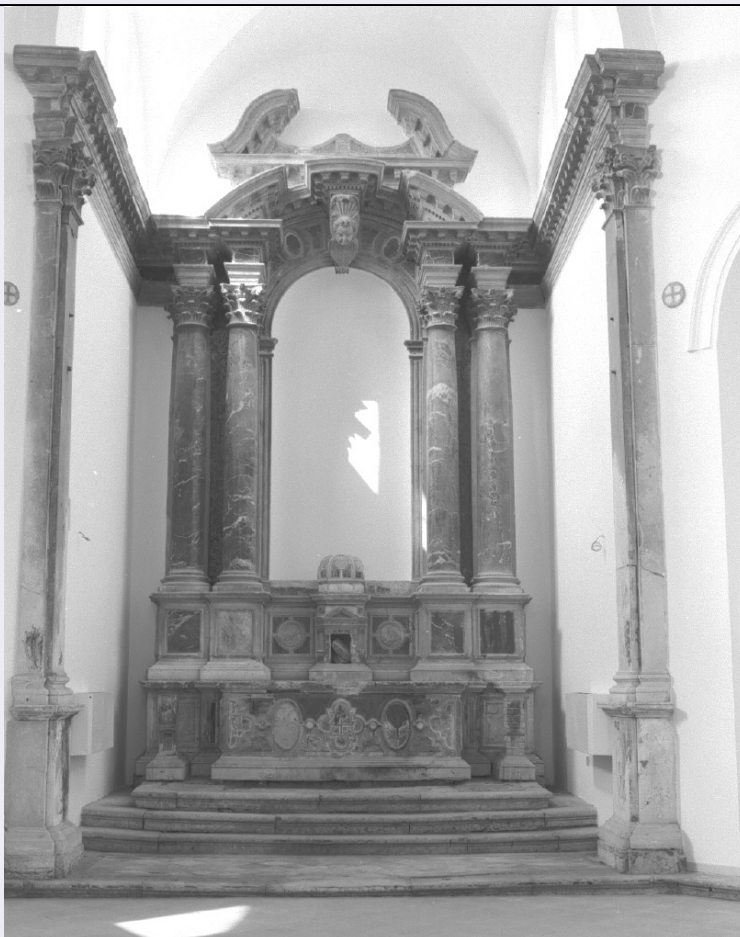
STCC - Stato di conservazione	cattivo
STCS - Indicazioni specifiche	lacune, sbrecciature, fessurazioni, dipinture sovrapposte, deformazione degli scalini

Altare poggiante su tre gradini, quattro colonne con capitello composito reggono una trabeazione a dentelli e un arco ribassato sovrastato da un fastigio sagomato. Uno dei due plutei laterali, il cui originale è presente sul lato sinistro, è stato sostituito da un pilastrino in mattoni.
