SCHEDA

OGTD - Definizione	puteale
---------------------------	---------

LDCT - Tipologia	villa
LDCN - Denominazione	Villa Bonlini

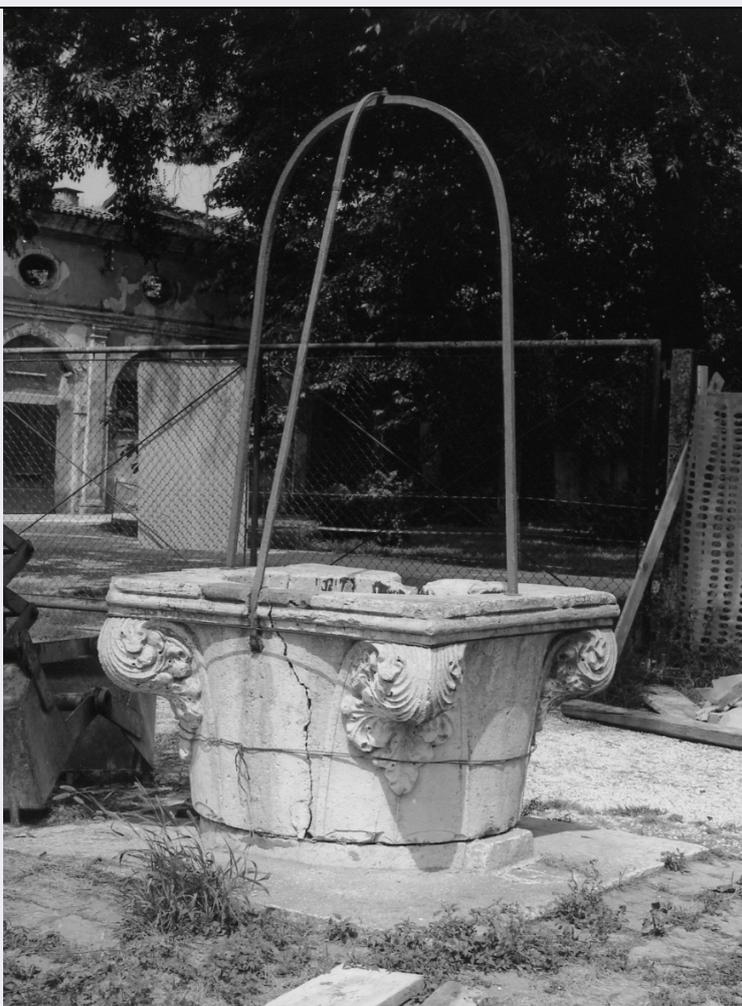
STCC - Stato di conservazione	cattivo
STCS - Indicazioni specifiche	ROTTURA DELLA VERA CON DISTACCO IN DUE PARTI, FESSURAZIONI, MACCHIE NERE

DESO - Indicazioni sull'oggetto	PUTEALE CON FOGLIE GRASSE ANGOLARI, FUSTO CILINDRICO, CORNICE DI CORONAMENTO SUPERIORE.
DESI - Codifica Iconclass	NR (recupero pregresso)
DESS - Indicazioni sul soggetto	NR (recupero pregresso)
NSC - Notizie storico-critiche	LA ROTTURA DEL POZZO E' AVVENUTA IN QUANTO BRUCIAVANO LA SPAZZATURA AL SUO INTERNO.
