SCHEDA

OGTD - Definizione soffitto a cassettoni

PVCC - Comune Mantova

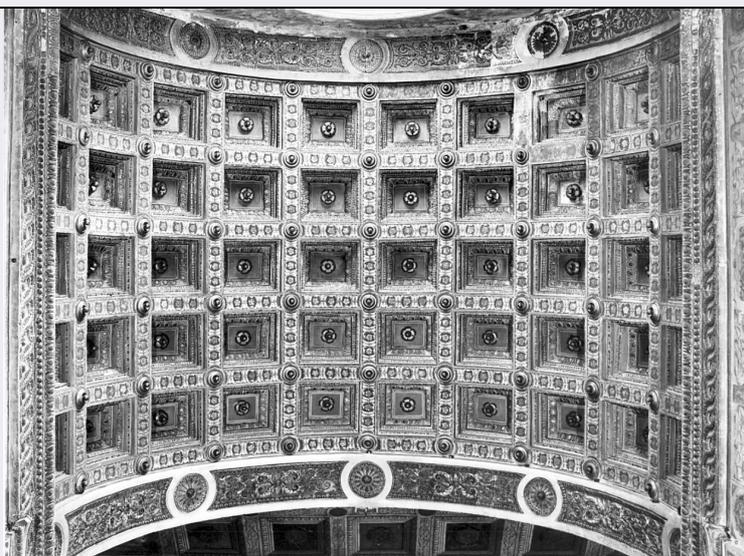
STCC - Stato di conservazione	discreto
--------------------------------------	----------

DESO - Indicazioni sull'oggetto	sono cinquanta cassettoni delimitati da fasce perimetrali, intersecantesi con motivi lignei a pigna. Ciascun cassettone è delimitato nella sua profondità da 3 fasce dipinte intercalate da tre cornici in cotto: il fondo è dipinto in azzurro con al centro, un elemento ligneo a fiore.
--	--

La struttura della volta riprende quella delle altre cappelle grandi, pur nella varietà degli elementi decorativi. In alcuni punti si rilevano almeno due strati sovrapposti di affresco, che lasciano intuire interventi e sovrapposizioni diversificate. Una leggera scialbatura e strati di sporco ricoprono l'interno dei cassettoni, uno dei quali mostra

un fondo dipinto di rosso. Le fasce intersecanti presentano un motivo a rosette (con porporina) intercalate da elementi ripetitivi a fogliame. All'interno dei cassettoni cornici in cotto alternate a fasce affrescate, sottolineano la profondità di ogni singolo lacunario; al centro sono collocati fiori lignei con orli ripiegati all'esterno e centro bottonato in rilievo.

RSTD - Data	1988/ 1989
RSTN - Nome operatore	ditta Coffani
