SCHEDA

ECP - Ente competente	S23
RV - RELAZIONI	
OG - OGGETTO	
OGT - OGGETTO	
OGTD - Definizione	decorazione plastico-pittorica
OGTV - Identificazione	complesso decorativo
SGT - SOGGETTO	
SGTI - Identificazione	Gloria dei cherubini con cartigli e iscrizioni.
LC - LOCALIZZAZIONE GEOGRAFICO-AMMINISTRATIVA	
PVC - LOCALIZZAZIONE GEOGRAFICO-AMMINISTRATIVA ATTUALE	
PVCS - Stato	Italia
PVCR - Regione	Lombardia
PVCP - Provincia	MN
PVCC - Comune	Asola
LDC - COLLOCAZIONE SPECIFICA	
UB - UBICAZIONE E DATI PATRIMONIALI	
UBO - Ubicazione originaria	OR
DT - CRONOLOGIA	
DTZ - CRONOLOGIA GENERICA	
DTZG - Secolo	sec. XVII
DTS - CRONOLOGIA SPECIFICA	
DTSI - Da	1690
DTSF - A	1693
DTM - Motivazione cronologia	analisi stilistica
AU - DEFINIZIONE CULTURALE	
ATB - AMBITO CULTURALE	
ATBD - Denominazione	ambito Italia settentrionale
ATBM - Motivazione dell'attribuzione	analisi stilistica
MT - DATI TECNICI	
MTC - Materia e tecnica	stucco
MTC - Materia e tecnica	intonaco/ pittura a tempera

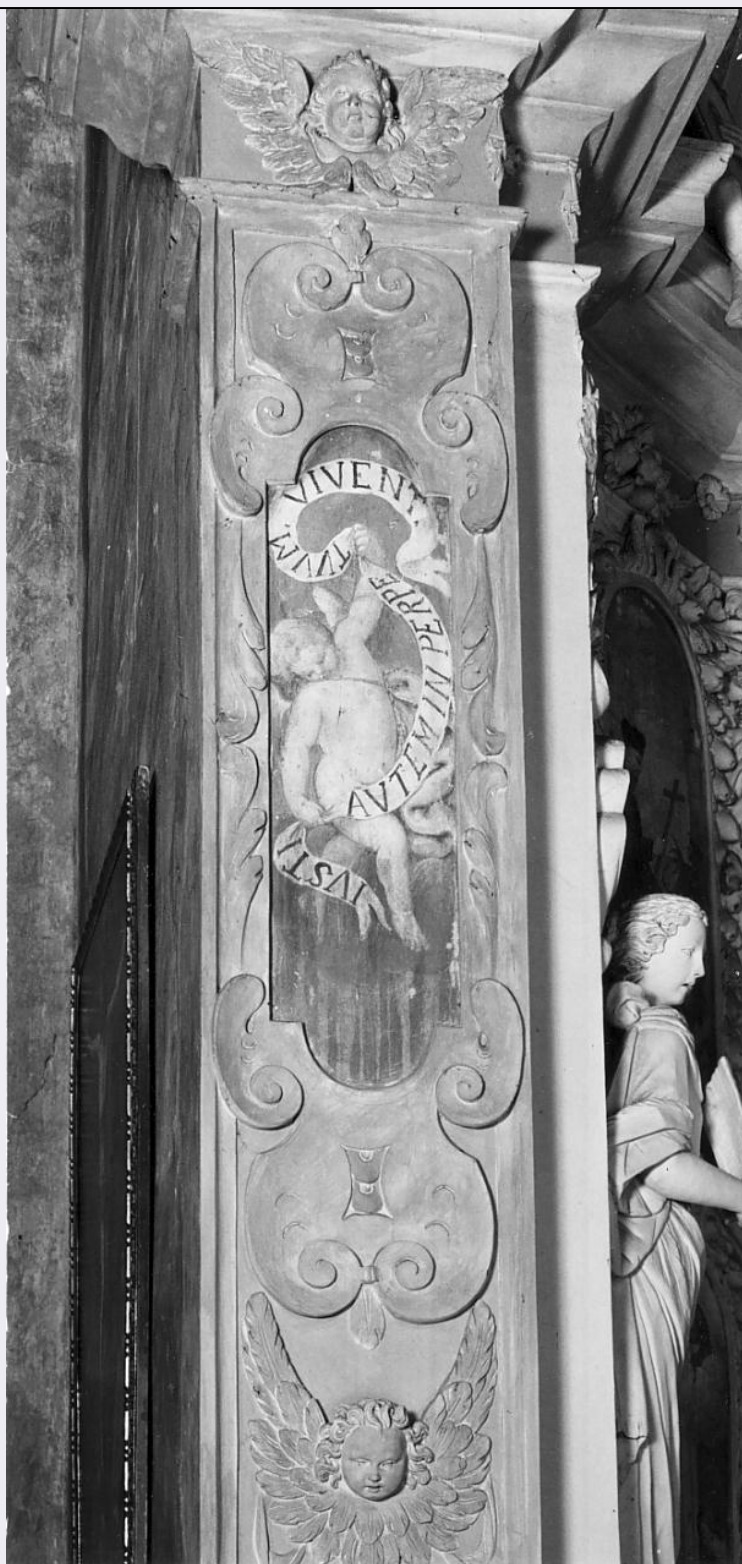
MIS - MISURE	
MISU - Unità	cm.
MISA - Altezza	618
MISV - Varie	Alt. 618 (totale paraste); 123x34 (medaglione)
CO - CONSERVAZIONE	
STC - STATO DI CONSERVAZIONE	
STCC - Stato di conservazione	buono
	Come indica la relazione dei lavori eseguiti da Ermanno Prandini e documentano le foto scattate prima del restauro, si è provveduto alla lavatura e pulitura degli stucchi, sono state rifatte le parti cadute

DES - DESCRIZIONE	
DESO - Indicazioni sull'oggetto	Ciascuna delle due paraste dalle cornici smussate, presentano sotto la trabeazione due medaglioni in stucco, con volute affrontate ed annodate tra fogliami, separati da testine di angeli.
DESI - Codifica Iconclass	NR (recupero pregresso)
DESS - Indicazioni sul soggetto	Soggetti sacri: in alto entro ciascuna specchiatura mistilinea sono dipinti su fondo azzurro due cherubini seduti su un nimbo di nubi; essi sono parzialmente drappeggiati in manti oca e reggono ciascuno tra le mani un cartiglio svolazzante su cui sono dipinti dei motti.

STCS - Indicazioni specifiche	(angeli, volute) con calce idraulica mescolata a calce spenta e a sabbia passata al setaccio. Vedere anche la documentazione conservata presso l'Archivio Parrocchiale della Cattedrale. Gli affreschi sono stati puliti senza reintegrare le lacune dovute alle infiltrazioni d'acqua e all'umidità.
--------------------------------------	---

RST - RESTAURI	
RSTD - Data	1971/ 1972
RSTE - Ente responsabile	Soprintendenza Monumenti Verona
RSTN - Nome operatore	Ermanno Prandini della Ditta Leali Servizio di Piubega
