OGTD - Definizione dipinto

SGTI - Identificazione Madonna in trono con Bambino e San Rocco

PVCR - Regione	Lombardia
PVCP - Provincia	PV
PVCC - Comune	Sant'Angelo Lomellina
LDC - COLLOCAZIONE SPECIFICA	
LDCT - Tipologia	chiesa
LDCQ - Qualificazione	sussidiaria
LDCN - Denominazione	Chiesa di S. Rocco
LDCU - Denominazione spazio viabilistico	via san Rocco
LDCS - Specifiche	controfacciata sinistra, a sinistra del portale
UB - UBICAZIONE E DATI PATRIMONIALI	
UBO - Ubicazione originaria	OR
DT - CRONOLOGIA	
DTZ - CRONOLOGIA GENERICA	
DTZG - Secolo	sec. XVI
DTZS - Frazione di secolo	primo quarto
DTS - CRONOLOGIA SPECIFICA	
DTSI - Da	1500
DTSF - A	1524
DTM - Motivazione cronologia	analisi stilistica
AU - DEFINIZIONE CULTURALE	
AUT - AUTORE	
AUTS - Riferimento all'autore	bottega
AUTR - Riferimento all'intervento	esecutore
AUTM - Motivazione dell'attribuzione	analisi stilistica
AUTN - Nome scelto	Tommasino da Mortara
AUTA - Dati anagrafici	notizie inizio sec. XVI
AUTH - Sigla per citazione	10010174
MT - DATI TECNICI

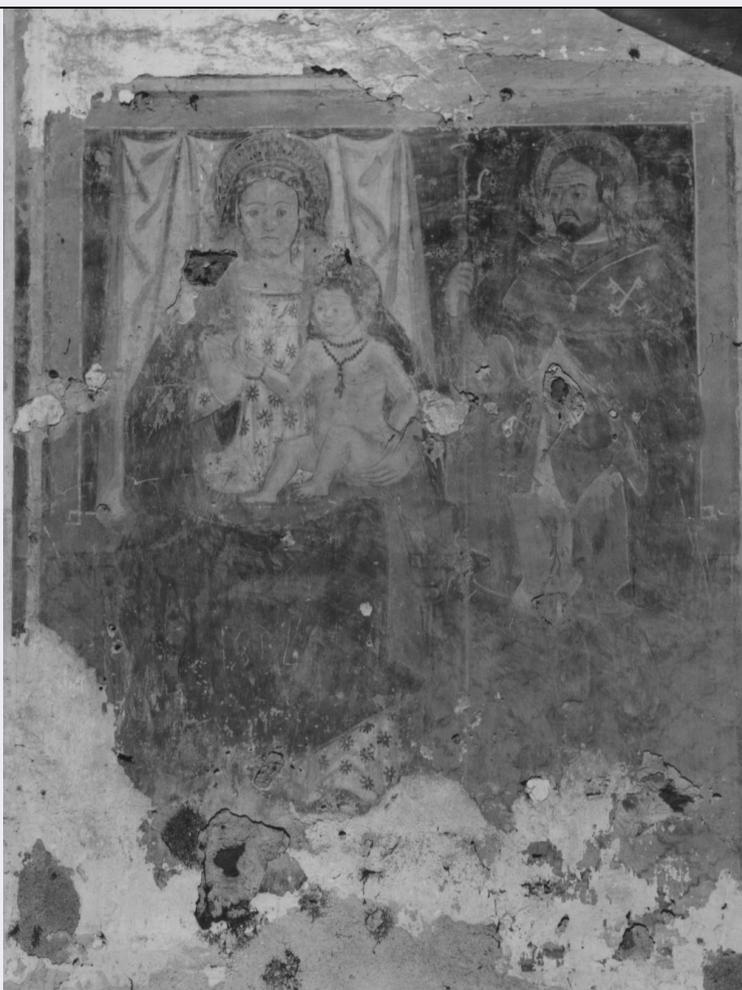
MTC - Materia e tecnica	intonaco/ pittura a fresco
MIS - MISURE	
MISA - Altezza	165
MISL - Larghezza	132
CO - CONSERVAZIONE	
STC - STATO DI CONSERVAZIONE	
STCC - Stato di conservazione	mediocre
STCS - Indicazioni specifiche	Durante i lavori per il rifacimento del tetto, tutta la porzione perimetrale superiore è stata coperta con malte utilizzate per il consolidamento delle travi lignee. (Paraloid B72). (Continua in OSS)
RS - RESTAURI

AGG - AGGIORNAMENTO - REVISIONE	
AGGD - Data	2006
AGGN - Nome	ARTPAST/ Cresseri M.
AGGF - Funzionario responsabile	NR (recupero pregresso)
AN - ANNOTAZIONI	
OSS - Osservazioni	Inoltre tutte le pareti dipinte, ad eccezione dell'abside, sono state trattate in modo maldestro, con garzatura della superficie con tela di cotone e resina acrilica. Essendo la resina utilizzata in concentrazione piuttosto elevata ha favorito lo strappo di estese quantità di pellicola pittorica e lo stacco di notevoli porzioni di intonaco dipinto. Interventi più antichi, finalizzati al riempimento di lesioni verticali, hanno causato la perdita della porzione estrema del dipinto a sinistra del portale. Le aperture della finestrelle hanno danneggiato i bordi dei dipinti corrispondenti. Tutta la porzione inferiore della parete è interessata da una zoccolatura in malta con evidenti fenomeni di degrado causati dall'umidità di risalita. Si segnalano inoltre cinque fori rettangolari ora tamponati in corrispondenza di altrettanti fori sulla

parete opposta che testimoniano la presenza in passato di una probabile controsoffittatura. L'affresco è finito a secco

RST - RESTAURI**RSTD - Data** 1999**RSTE - Ente responsabile** S27**RSTN - Nome operatore** Modena C.**RSTR - Ente finanziatore** S27**RST - RESTAURI****RSTD - Data** 2000**RSTE - Ente responsabile** S27**RSTN - Nome operatore** Ditta I.R.A.C.**RSTR - Ente finanziatore** Comune di Sant'Angelo Lomellina**RST - RESTAURI****RSTD - Data** 2003**RSTE - Ente responsabile** S27**RSTN - Nome operatore** Modena C.**RSTR - Ente finanziatore** Comune di Sant'Angelo Lomellina**DA - DATI ANALITICI****DES - DESCRIZIONE****DESO - Indicazioni sull'oggetto** NR (recupero pregresso)**DESI - Codifica Iconclass** 11 FF 42 22 : 11 H (san Rocco)**DESS - Indicazioni sul soggetto** Personaggi: Madonna; Gesù Bambino; San Rocco. Attributi: (San Rocco) piaga. Abbigliamento: (Madonna) veste damascata; mantello; velo. Abbigliamento: (San Rocco) veste; mantello; stivali. Oggetti: collana con rametto di corallo; braccialetto; bastone; trono panneggiato; pavimento a rombi.**TU - CONDIZIONE GIURIDICA E VINCOLI****CDG - CONDIZIONE GIURIDICA****CDGG - Indicazione generica** proprietà Ente pubblico territoriale**CDGS - Indicazione specifica** Comune di Sant'Angelo Lomellina**CDGI - Indirizzo** Via Roma, 19 - 27030 Sant' Angelo Lomellina (PV)**DO - FONTI E DOCUMENTI DI RIFERIMENTO****FTA - DOCUMENTAZIONE FOTOGRAFICA****FTAX - Genere** documentazione allegata**FTAP - Tipo** fotografia b/n**FTAN - Codice identificativo** SBAS MI 092153/SB**FTA - DOCUMENTAZIONE FOTOGRAFICA****FTAX - Genere** documentazione allegata**FTAP - Tipo** fotografia b/n**FTAN - Codice identificativo** SBAS MI 092108/SB**FTAT - Note** fotografie ante 1998**FTA - DOCUMENTAZIONE FOTOGRAFICA****FTAX - Genere** documentazione allegata
