# SCHEDA

SGTI - Identificazione Madonna in trono con Bambino e San Cristoforo

<b>PVCR - Regione</b>	Lombardia
<b>PVCP - Provincia</b>	PV
<b>PVCC - Comune</b>	Sant'Angelo Lomellina
<b>LDC - COLLOCAZIONE SPECIFICA</b>	
<b>LDCT - Tipologia</b>	chiesa
<b>LDCQ - Qualificazione</b>	sussidiaria
<b>LDCN - Denominazione</b>	Chiesa di S. Rocco
<b>LDCU - Denominazione spazio viabilistico</b>	via san Rocco
<b>LDCS - Specifiche</b>	controfacciata destra, parte superiore destra
<b>UB - UBICAZIONE E DATI PATRIMONIALI</b>	
<b>UBO - Ubicazione originaria</b>	OR
<b>DT - CRONOLOGIA</b>	
<b>DTZ - CRONOLOGIA GENERICA</b>	
<b>DTZG - Secolo</b>	sec. XVI
<b>DTZS - Frazione di secolo</b>	primo quarto
<b>DTS - CRONOLOGIA SPECIFICA</b>	
<b>DTSI - Da</b>	1500
<b>DTSF - A</b>	1524
<b>DTM - Motivazione cronologia</b>	analisi stilistica
<b>AU - DEFINIZIONE CULTURALE</b>	
<b>ATB - AMBITO CULTURALE</b>	
<b>ATBD - Denominazione</b>	ambito lombardo
<b>ATBM - Motivazione dell'attribuzione</b>	analisi stilistica
<b>MT - DATI TECNICI</b>

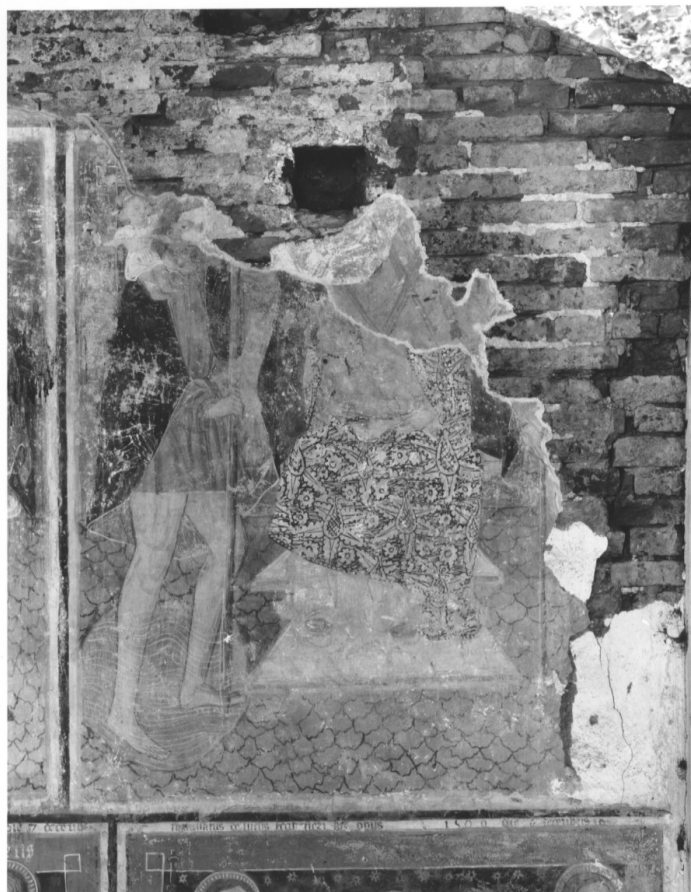
<b>MTC - Materia e tecnica</b>	intonaco/ pittura a fresco
<b>MIS - MISURE</b>	
<b>MISA - Altezza</b>	158
<b>MISL - Larghezza</b>	159
<b>CO - CONSERVAZIONE</b>	
<b>STC - STATO DI CONSERVAZIONE</b>	
<b>STCC - Stato di conservazione</b>	cattivo
<b>STCS - Indicazioni specifiche</b>	Il dipinto è particolarmente rovinato nella parte destra superiore dove segue l'andamento obliquo della copertura. (Continua in OSS)
<b>RS - RESTAURI</b>	
<b>RST - RESTAURI</b>	
<b>RSTD - Data</b>	1999
<b>RSTE - Ente responsabile</b>	S27
<b>RSTN - Nome operatore</b>	Modina C.
<b>RSTR - Ente finanziatore</b>	S27
<b>RST - RESTAURI</b>

Durante i lavori per il rifacimento del tetto, tutta la porzione perimetrale superiore è stata coperta con malte utilizzate per il consolidamento delle travi lignee. Inoltre tutte le pareti dipinte, ad eccezione dell'abside, sono state trattate in modo maldestro, con garzatura della superficie con tela di cotone e resina acrilica (Paraloid B72). Essendo la resina utilizzata in concentrazione piuttosto elevata ha favorito lo strappo di estese quantità di pellicola pittorica e lo stacco di notevoli porzioni di intonaco dipinto. Interventi più antichi, finalizzati al riempimento di lesioni verticali, hanno causato la perdita della porzione estrema del dipinto a sinistra del portale. Le aperture della finestrelle hanno danneggiato i bordi dei dipinti corrispondenti. Tutta la porzione inferiore della parete è interessata da una zoccolatura in malta con evidenti fenomeni di degrado causati dall'umidità di risalita. Si segnalano inoltre cinque fori rettangolari ora tamponati in corrispondenza di altrettanti fori sulla parete opposta che testimoniano la presenza in passato di una probabile controsoffittatura. L'affresco è finito a secco

<b>RSTD - Data</b>	2000
<b>RSTE - Ente responsabile</b>	S27
<b>RSTN - Nome operatore</b>	Ditta I.R.A.C.
<b>RSTR - Ente finanziatore</b>	Comune di Sant'Angelo Lomellina

<b>RSTD - Data</b>	2003
<b>RSTE - Ente responsabile</b>	S27
<b>RSTN - Nome operatore</b>	Modina C.
<b>RSTR - Ente finanziatore</b>	Comune di Sant'Angelo Lomellina
